# Ask - Gjerdrum, geoteknisk utredning av stabilitet før skredet

Områdestabilitet

DATO / REVISJON: 22. juni 2021 / 00

DOKUMENTKODE: 10226192-01-RIG-RAP-001

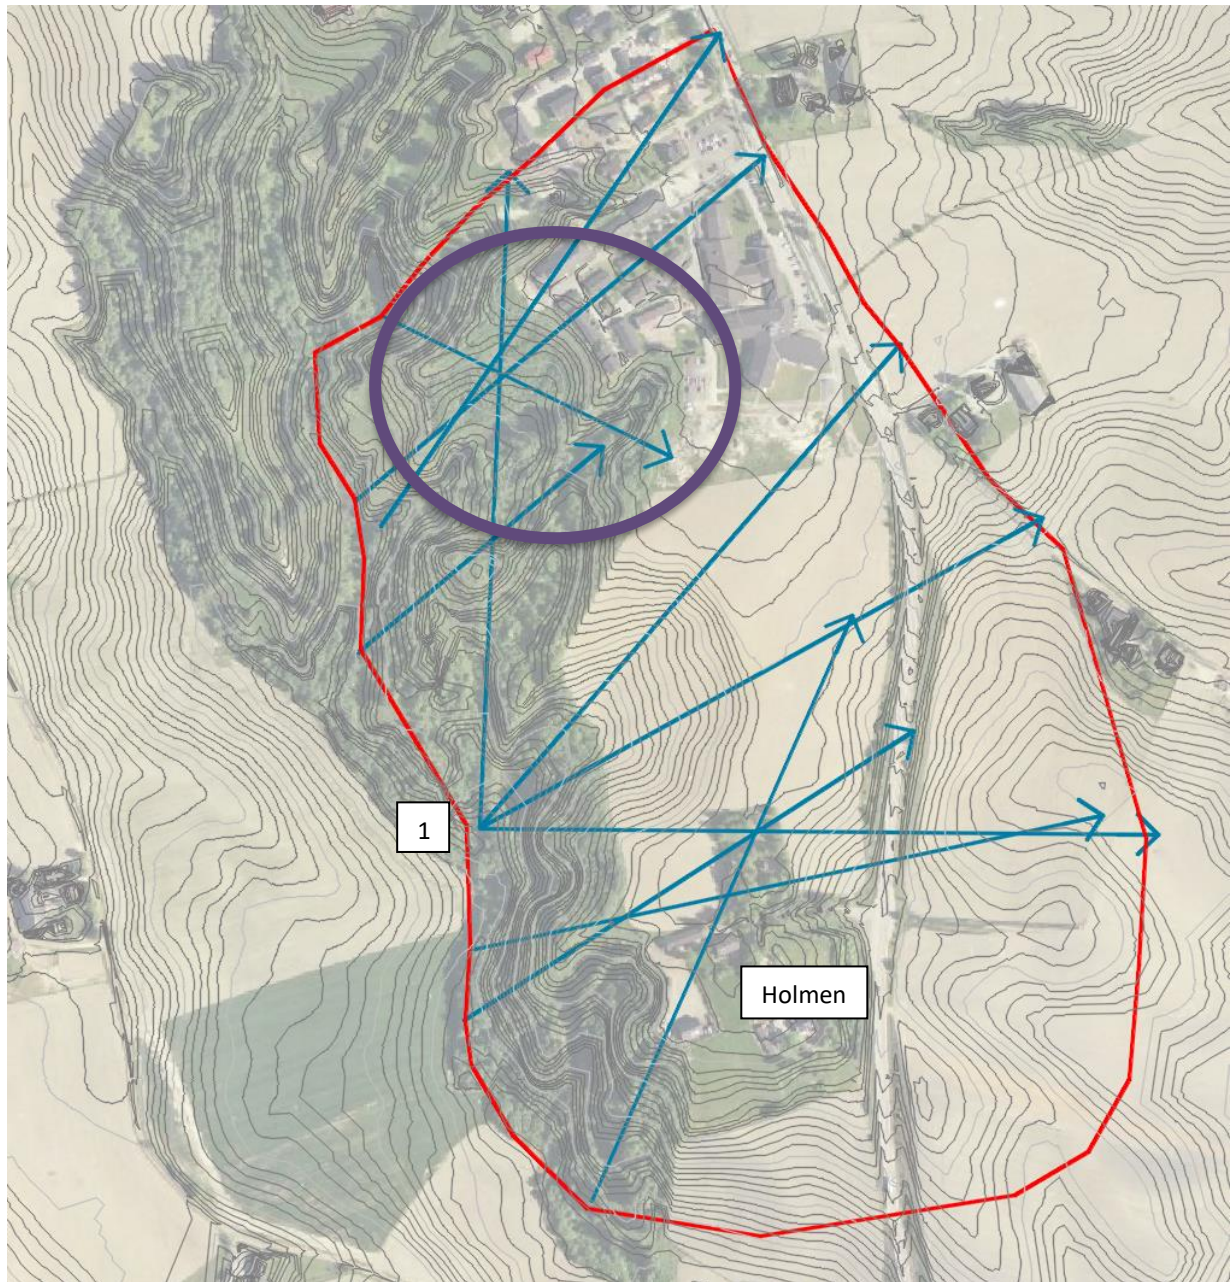
største området som kan skli ut dersom det går et initialskred et sted innenfor sonen. Det vurderes at et eventuelt initialskred i foten av ravinen/tidligere skredgrop (punkt 1 i Figur 5-3) vil kunne forplante seg sidevegs opp mot Nystulia, forutsatt at det er kvikkleire her. Som en følge av dette vurderes det at et skred som starter lenger sør, sør for Holmen, kan forplante seg sidevegs opp mot dette punktet (punkt 1), og dermed videre opp mot Nystulia.

Figur 5-3: Aktsomhetsområde basert på  $L=15H$  (rød polygon). Bakgrunnsbilde "Gjerdrum 2004" fra [norgebilder.no](http://norgebilder.no). Blå piler indikerer en avstand på ca.  $15H$ .

Basert på overstående vurderinger defineres et aktsomhetsområde som vist i Figur 5-3. Polygonet i figuren avgrensner området for befaring, grunnundersøkelser og stabilitetsberegninger i det videre utredningsarbeidet.

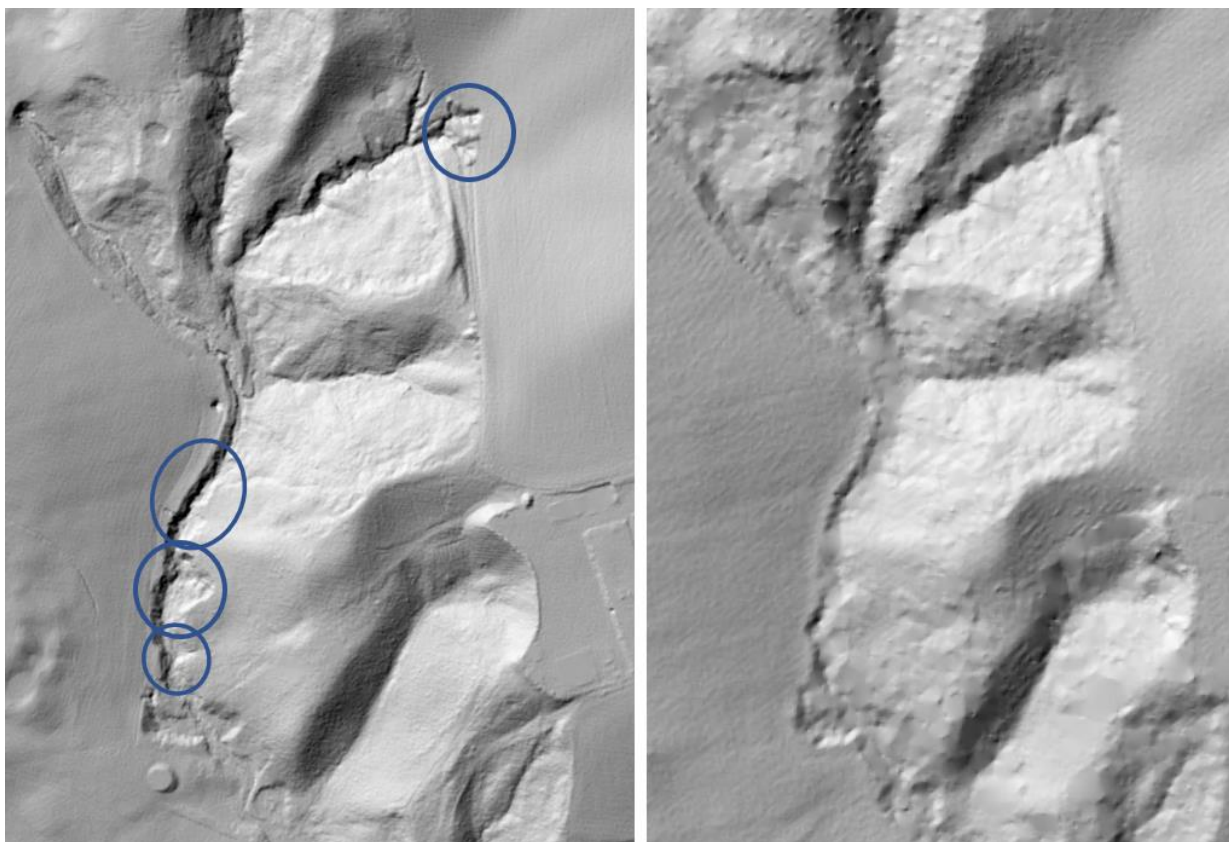
Det er ikke mulig å gjennomføre en slik befaring i etterkant av skredet. Vurderingen her gis derfor basert på andre tilgjengelige informasjonskilder. Det bemerkes at det i media har vært fokus på synlig erosjon i lang tid i forkant av skredet, mens det i faregradsevalueringen av eksisterende sone 470 Hønsisletta er vurdert at det er lite erosjon med påfølgende «0» i score på dette punktet [2]. For sone 85 «Fjelstad» er det vurdert «noe» erosjon. Det bemerkes at det ikke er utført befaring, men er basert på at andre nærliggende vassdrag ikke er naturlig erosjonsbeskyttet) [3]. Det er derfor vanskelig å vurdere om en befaring ville avdekket fare for erosjon i området, men i Gjerdrum-utvalgts foreløpige notat ang. skredårsak kommer det frem at det har vært erosjon av en slik grad at det med all sannsynlighet ville blitt identifisert ved befaring [9]. En terrengmodell fra høydedata basert på LiDAR fra 2020, indikerer pågående erosjon flere steder langs Tistilbekken, se Figur 5-4. Mye av dette kan ha skjedd etter utbygging. Tilsvarende terrengmodell fra 2007 er av betydelig dårligere oppløsning, men indikerer også mulig pågående erosjon i bekkedalene.

Figur 5-4: Terrengmodell fra høydedata.no. Blå sirkler er påtegnet, og viser områder med indikasjoner på pågående erosjon. Terrengmodellen til venstre er fra 2020, mens terrengmodellen til høyre er fra 2007.

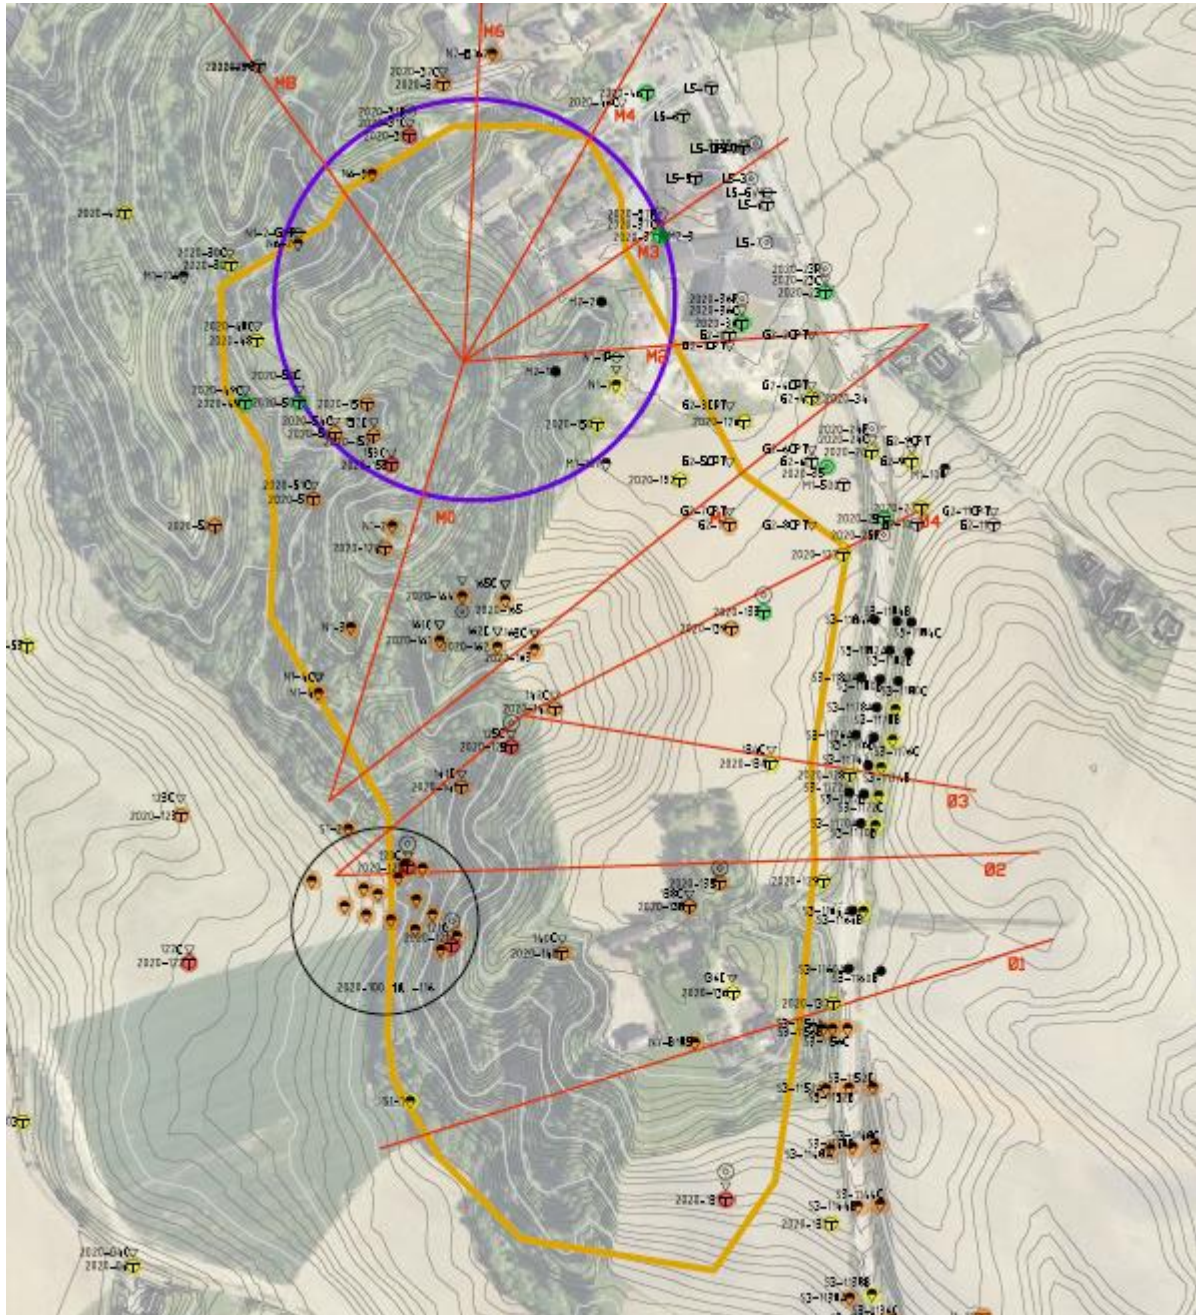
Kvikkleiresone utredet etter metodikken i NVE 1/2019 knyttet til en utbygging i Nystulia er vist i Figur 5-7. Det bemerkes at denne sonen gjelder for et tiltak i Nystulia, men at avgrensningen kunne sett annerledes ut dersom tiltaket hadde vært et annet sted innenfor sonen.

Figur 5-7: Avgrensning av faresone (løснеområde) for en utbygging i Nystulia (oransje strek), inkludert profiler benyttet for soneavgrensning samt tilgjengelige grunnundersøkelser. Bakgrunnsbilde "Gjerdrum 2004" fra norgebilder.no. Hvis det går et initialskred innenfor sonen, kan dette potensielt bre seg til Nystulia. Grønne er punkter som er bekreftet ikke-kvikke med prøver, gule punkter er sonderinger som er antatt ikke-kvikke (ikke bekreftet med prøver), oransje punkter er sonderinger som er antatt kvikke (ikke bekreftet med prøver) og i røde punkter er det påvist kvikkeleire i opptatte prøveserier.

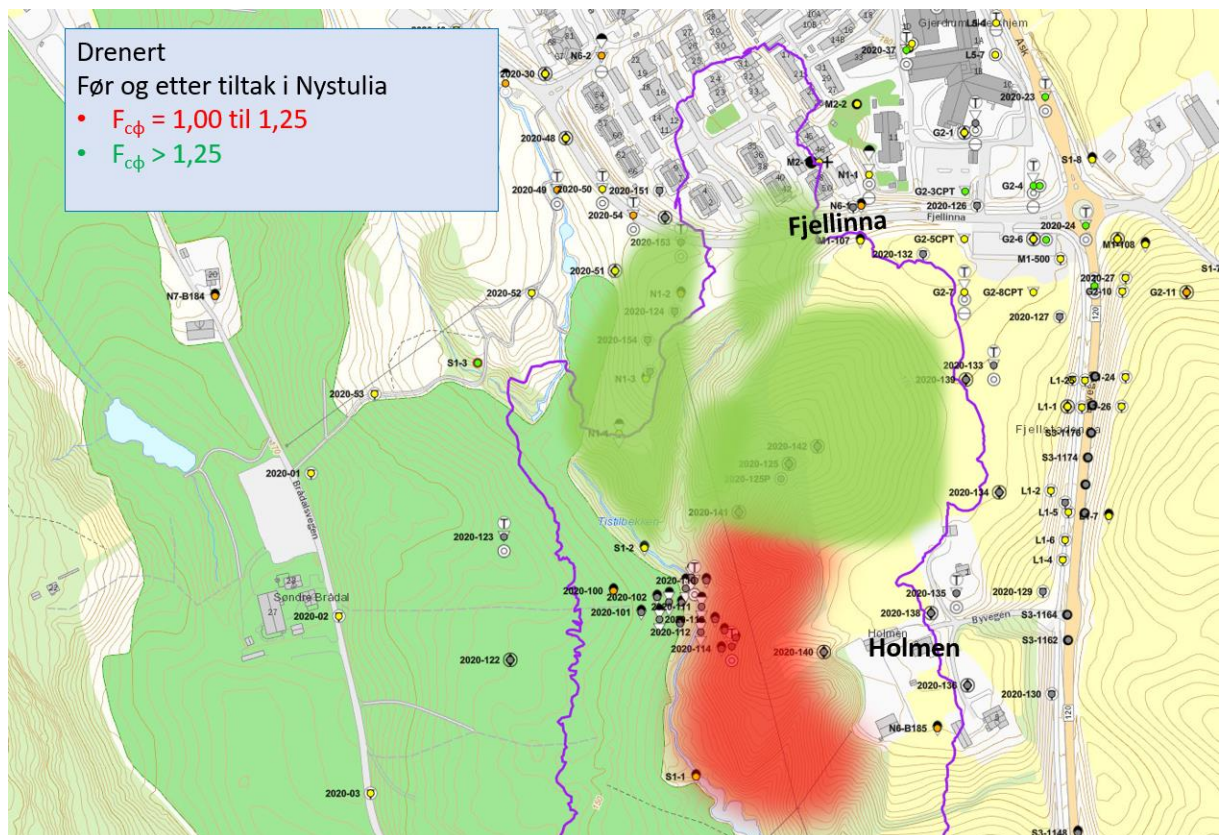
Figur 5-11 viser drenert stabilitet, dvs. stabilitet i en langtidstilstand uten brå lastendringer. I denne presentasjonen er det sammenfall mellom situasjon før og etter tiltak. Utbyggingsområdet, samt ravinesystemet mot nord har tilfredsstillende stabilitet mens skråningene ved Holmen står nært en bruddsituasjon.

Figur 5-11: Drenert stabilitetssituasjon før og etter utbygging

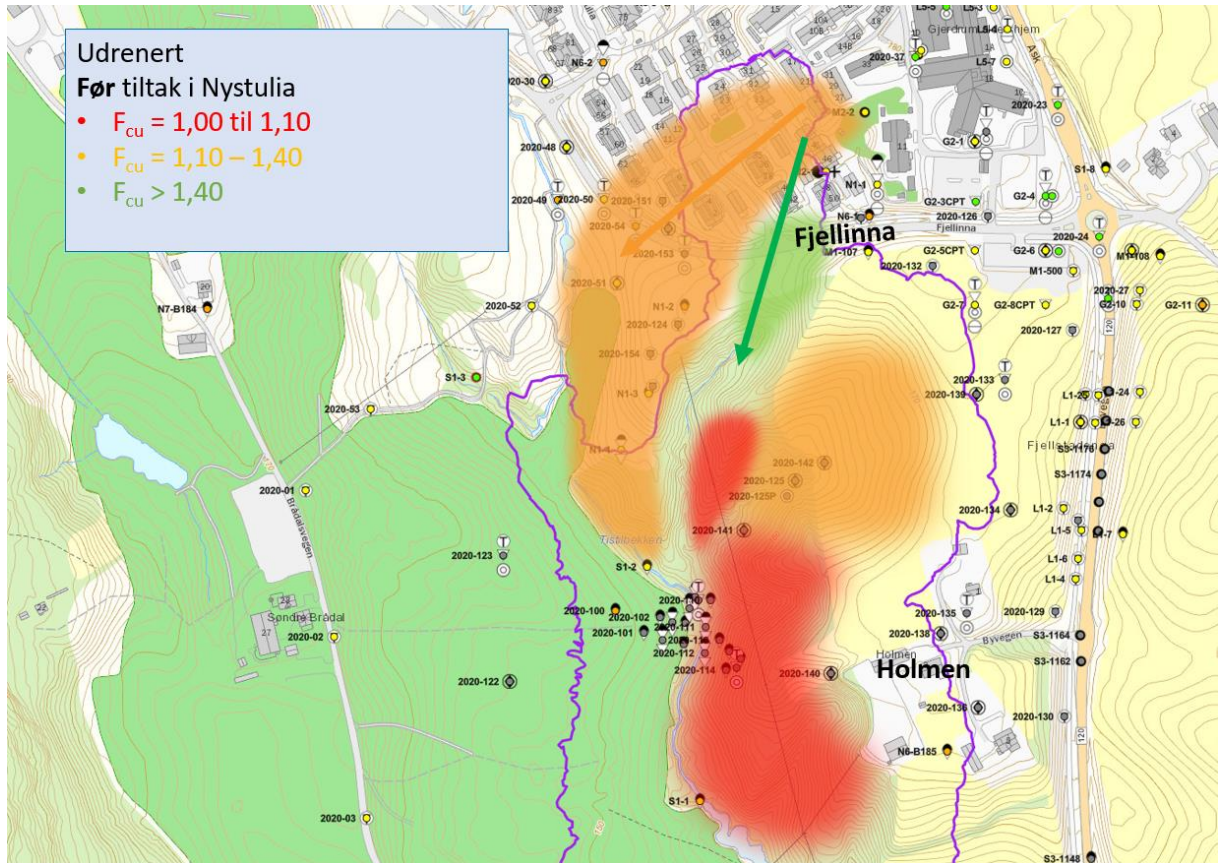
Udrenert stabilitet før utbygging er vist i Figur 5-12. Denne tilstanden representerer stabilitet ved brå lastendringer. I fallretningen for utbyggingsområdet, samt ravineroggen fra feltet og ned mot Tistilbekken har middels stabilitet. Situasjonen fra boligfeltet og ned ravinen mot sør-vest er godt mens det lengre ned i ravinesystemet, samt for Holmen, er marginal stabilitet.

Figur 5-12: Udrenert stabilitet før utbygging

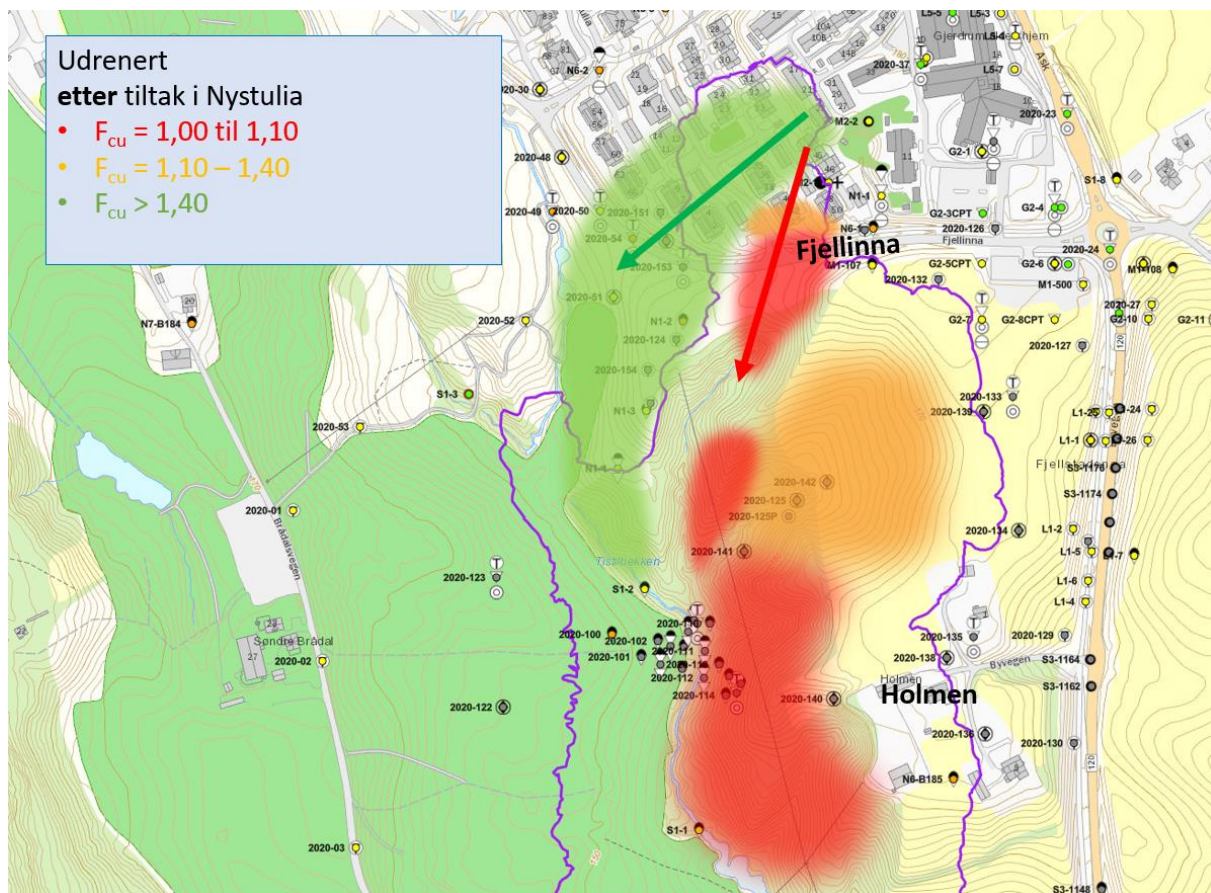
Oversikten over udrenert stabilitet etter utbyggingstiltakene er vist i Figur 5-13. Det kommer fram at planerings- og oppfyllingstiltakene i Nystulia har forbedret stabiliteten i boligfeltets fallretning mot vest, og for ravineryggen som tidligere hadde lav stabilitet. Samtidig har utfyllingen for Fjellinna redusert stabiliteten ned til en marginal situasjon fra boligfeltet i retning sør-vest. Ravinesystemet for øvrig er upåvirket av tiltakene og har som før stedvis anstrengt stabilitet.

Figur 5-13: Udrenert stabilitet etter utbygging
