Norges offentlige utredninger 2008:19

Fiskefartøyet “Western”s forlis 6. februar 1981

Rapport fra undersøkelseskommissjonen oppnevnt av Justis- og
politidepartementet 8. mai 2006.
Avgitt 17. november 2008.

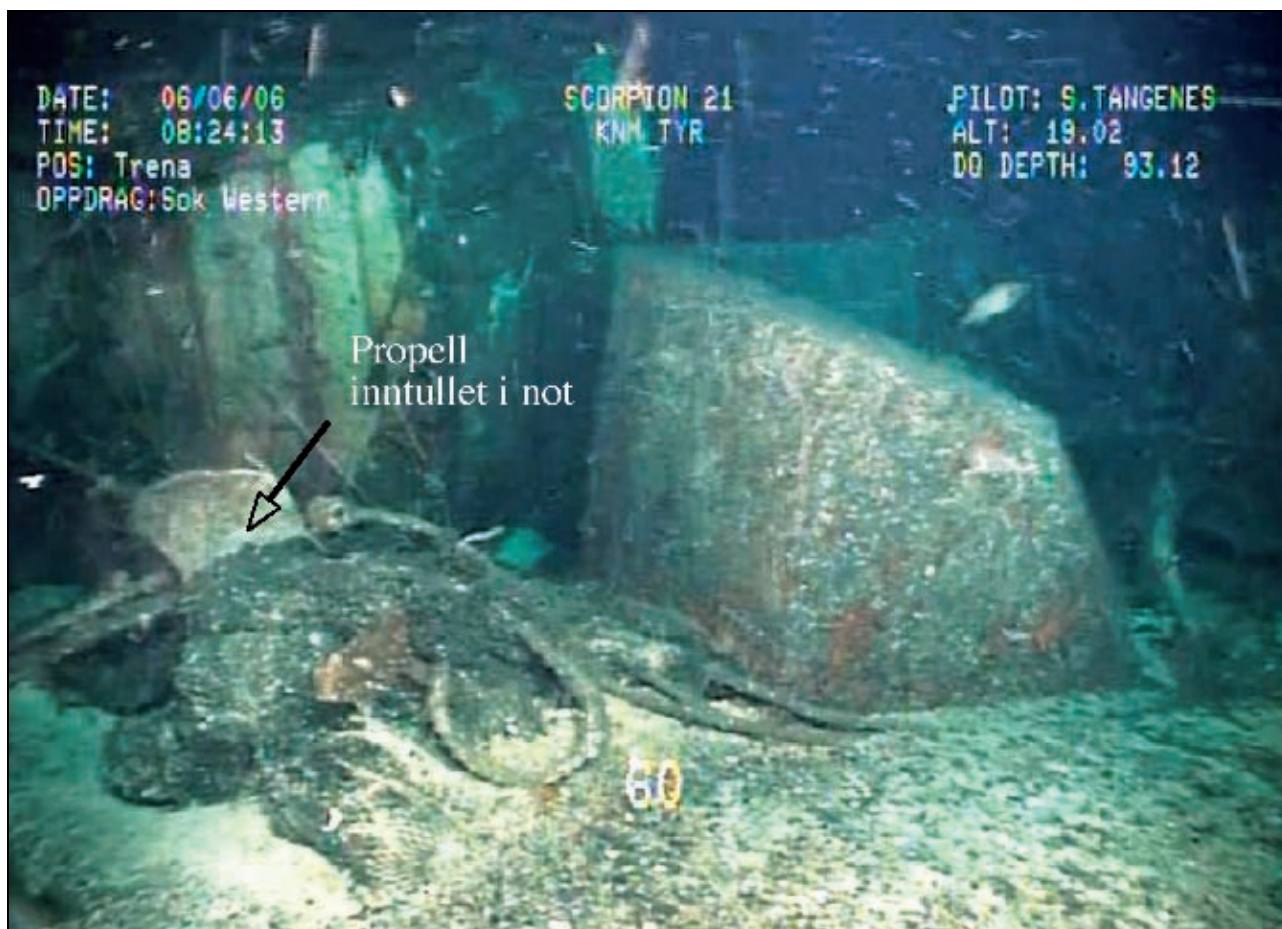
Figur 5.5 Undervannsfoto av propell inntullet i not.

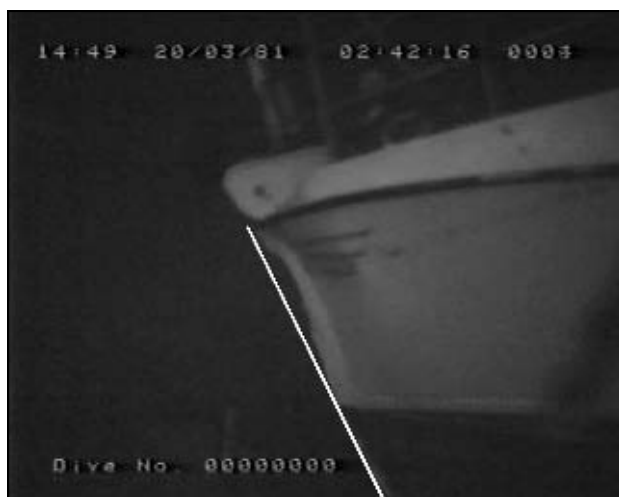
Figur 6.1 Bule i babord baug, deformasjon av stevn.

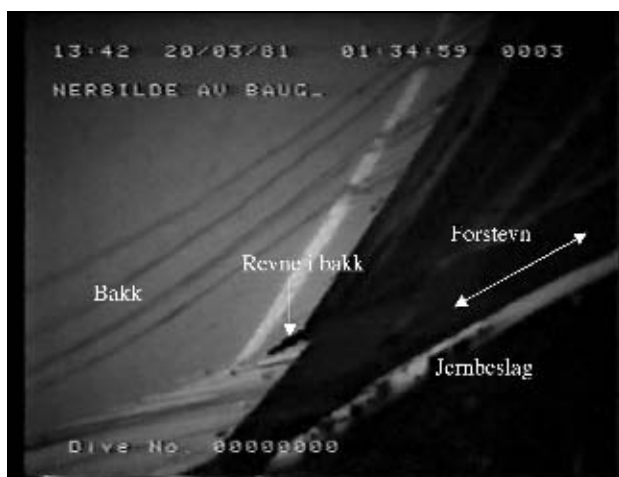
Figur 6.2 Revne i trålbakk mot hoveddekk.

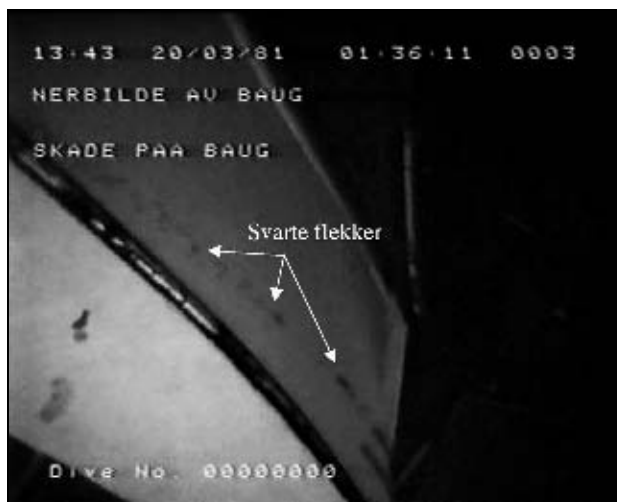
Figur 6.6 «Svarte flekker» på babord trålbakk/rekke.

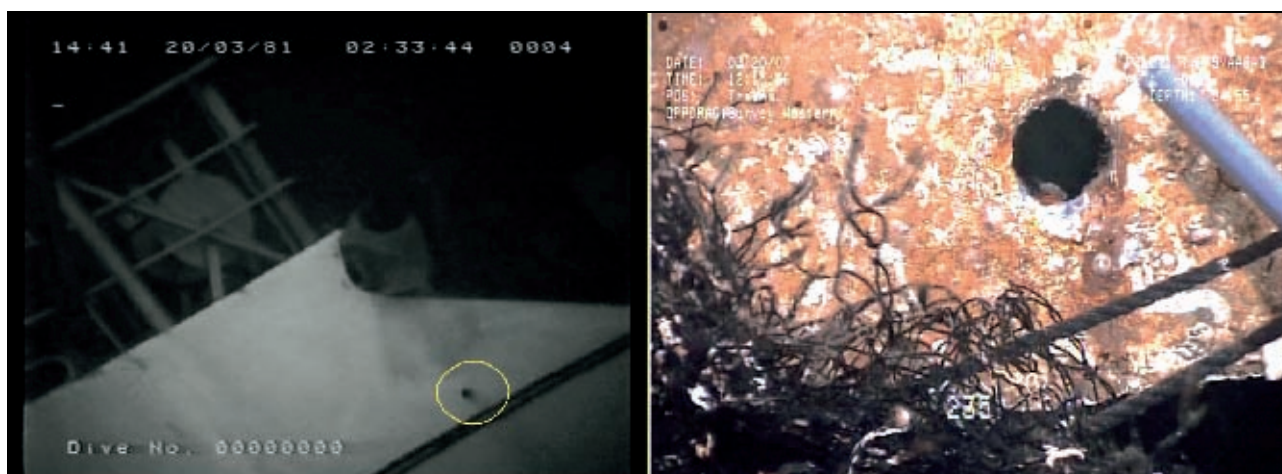
Etter forliset ble det ved undervannsfotografering i 1981 registrert en mørk flekk i babord side av trålbakken på "Western". Ved filming av vraket i 2007 ble det blant annet avklart at den mørke flekken på babord side var et hull på ca. 40 mm. Under kommisjonens filming av vraket i juni 2006 ble det registrert et hull på ca. 100 mm i diameter på styrbord trålbakk. Kommisjonen har på grunnlag av tilgjengelig bildemateriale innhentet sakkyndige uttalelser om hullene.

Figur 6.9 Stillbilde med mørk flekk på babord trålbakk innringet og påvist hull babord side ved filming i 2007.

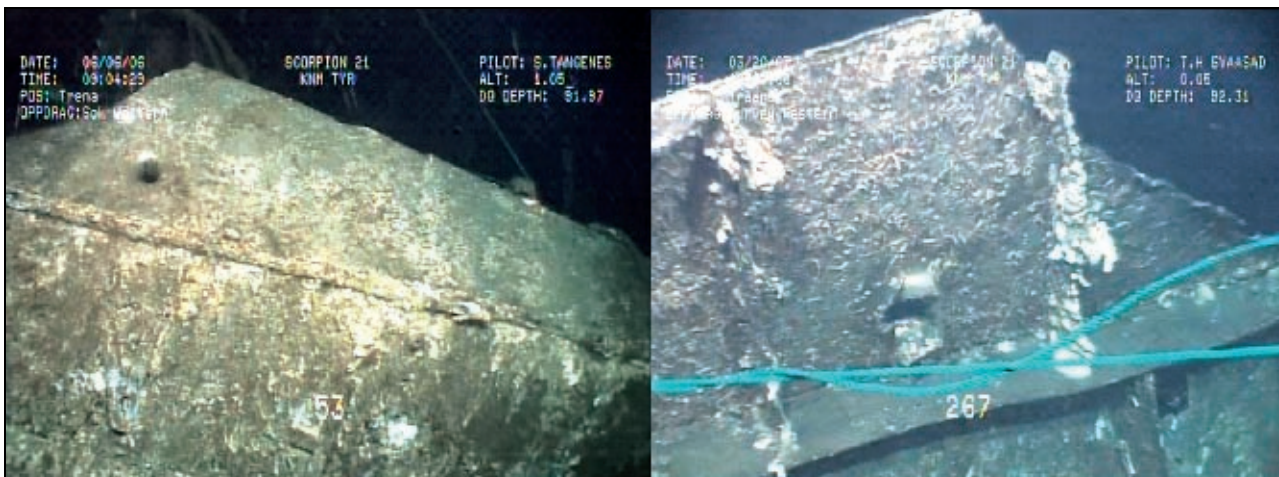
Figur 6.10 Hull i styrbord bakkdekk filmet fra utside og innside.

Hullet på trålbakkens styrbord side ble ikke observert av vitnet Juul, som iakttok området under dykking ved første hevingsforsøk, og er heller ikke beskrevet i rapport fra Bergen Underwa-

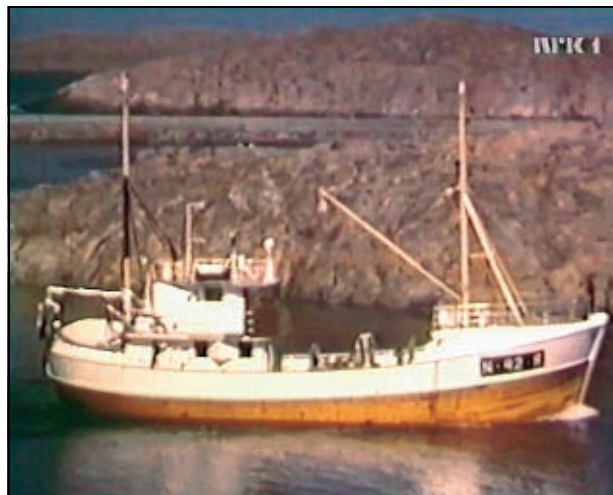
Figur 6.14 Fotografi av "Western" med sort stripe ned rekka ved aktre kant av bakkdekk.

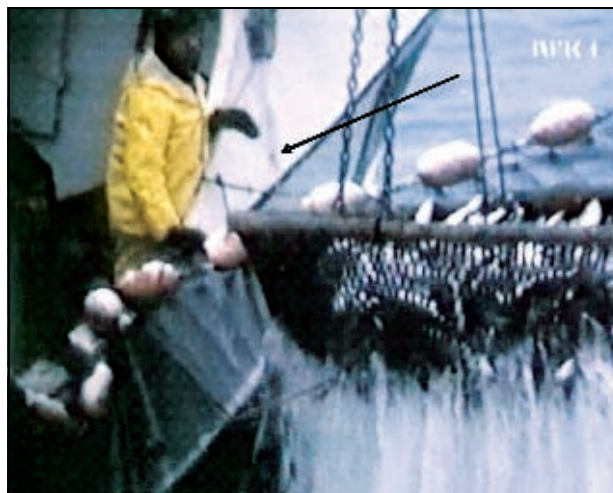
Figur 6.15 Fotografi av "Western" med sort stripe ned rekka ved aktre kant av bakkdekk.

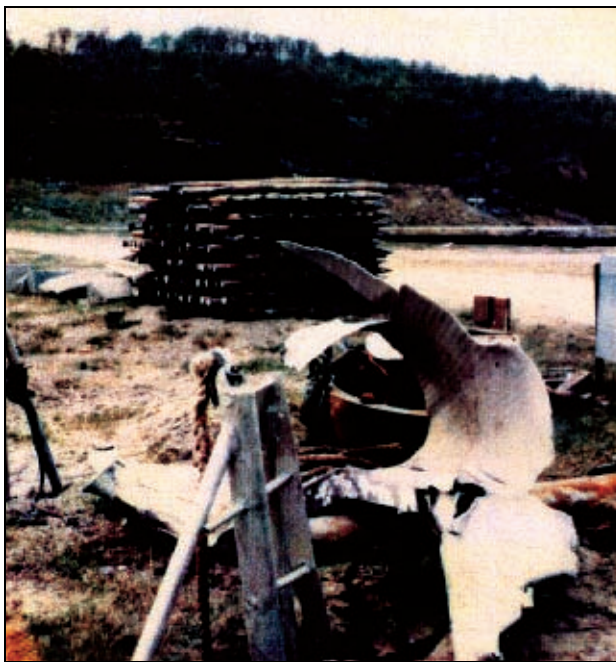
Figur 6.18 Deler av bakkdekk og side tatt opp 1981.

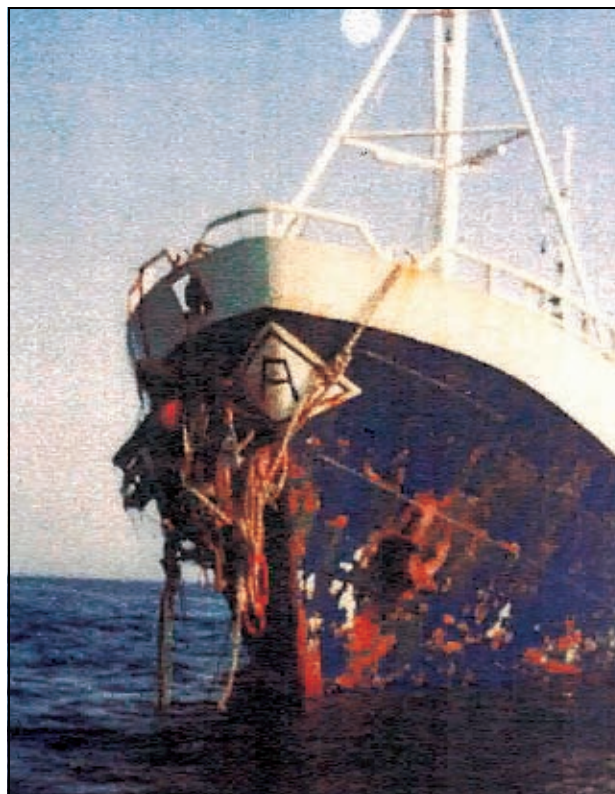
Figur 6.20 Vrakdeler som kom opp sammen med notlin under hevingforsøk i mai 1981

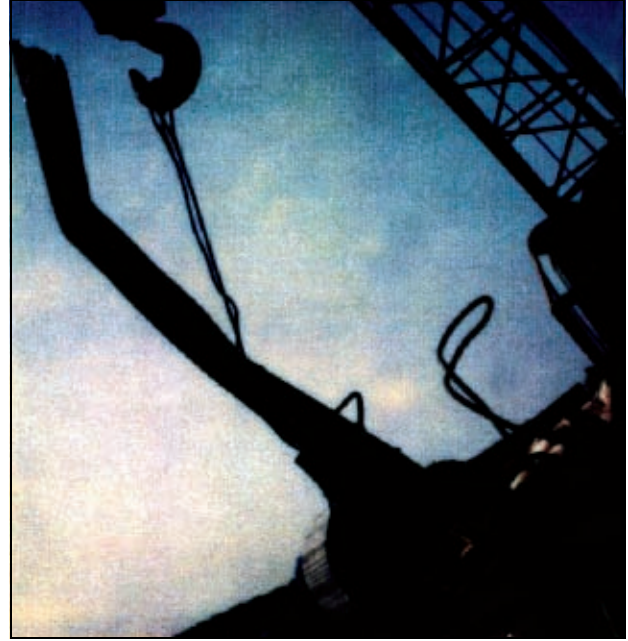
Figur 6.22 Den midterste del av masten var kraftig deformert (delvis nesten flatklemt).

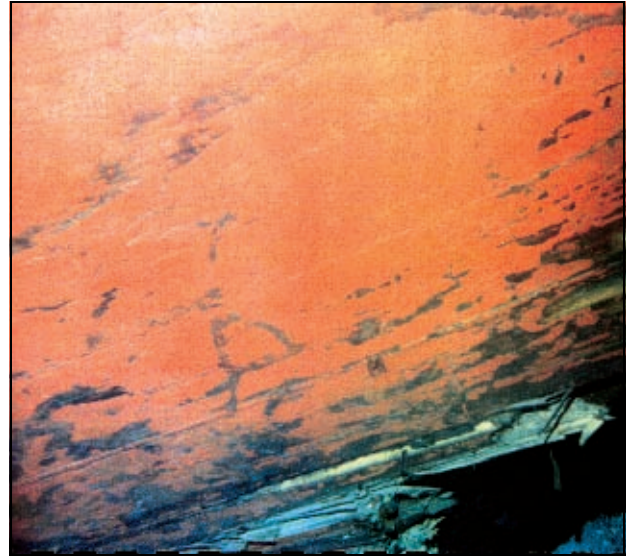
Figur 6.31 Skade i overgang baug/kjøll på styrbord side.

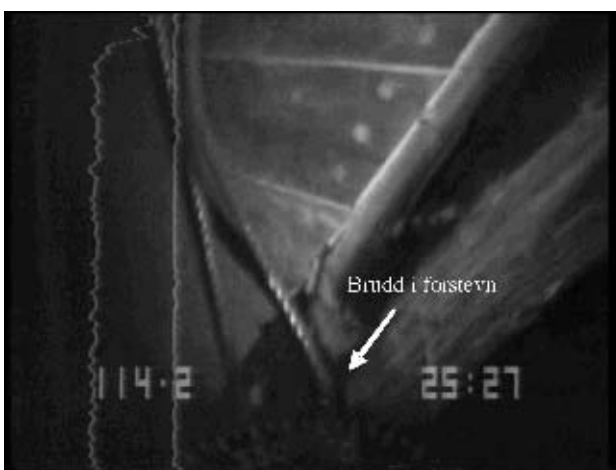
Figur 6.34 Skade i baug mot på styrbord side.

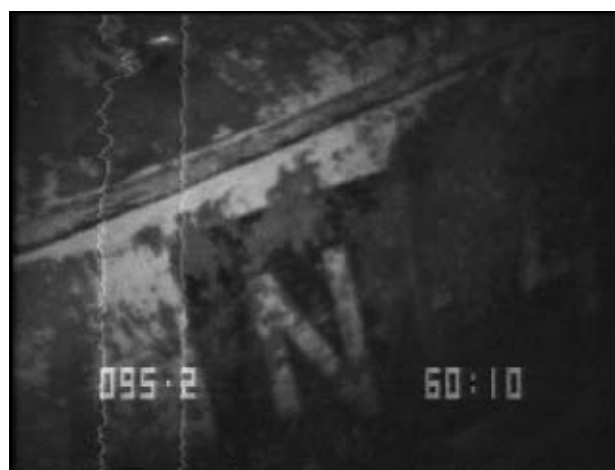
Figur 6.35 Skrapemerker i siden på bakken ved registreringsnummer.

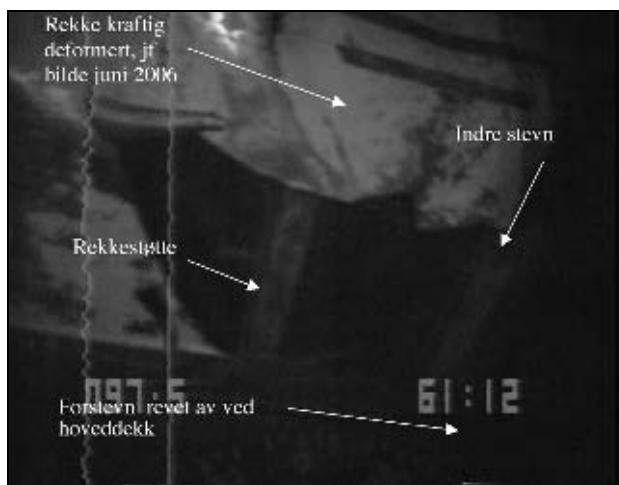
Figur 6.36 Stevn ved hoveddekk filmet av Nordive september/oktober 1981. Deler av rekken i aluminium er revet av på styrbord side. Forstevn er revet av, mens indre stevn er tilsynelatende intakt.

Filmen fra september/oktober 1981 viser at fartøyet var blitt utsatt for ikke ubetydelige krefter på styrbord side, ved at deler av trålbakken var revet

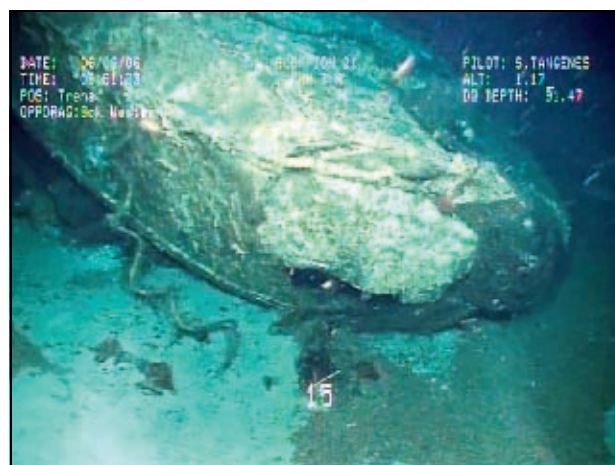
Figur 6.37 Trålbakken filmet juni 2006. Hullet i forstevn kan observeres.

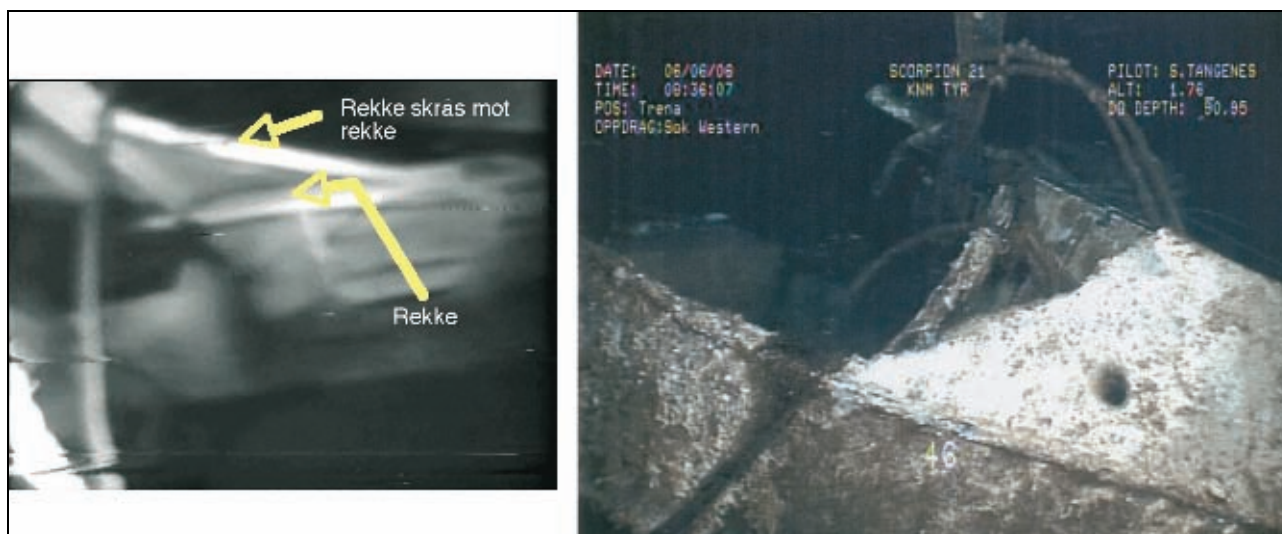
Figur 6.38 Styrbord rekke. Venstre: Sett fra innsiden i april 1981. Høyre: Sett fra utsiden i juni 2006.

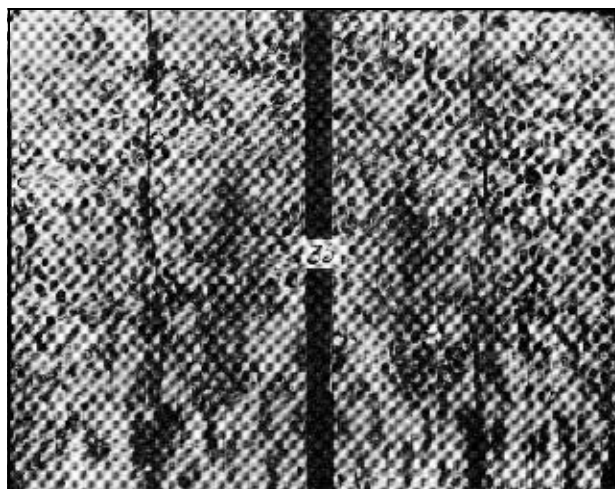
Figur 6.41 Prøvekloss utlagt på 30 m dyp i Trondheimsfjorden fra juli 1977 til mars 1978. På under ett år er klossen er meget sterkt angrepet av *Xylophaga dorsalis*.
