Tittel: Westerns forlis. Sakkyndig uttalelse vedrørende hull i aluminium bakkdekk.		
Forfatter(e): Håkon Leth-Olsen		
Til: Unders.komm. etter Westerns forlis v/ Brit Ankill	Dato : 2006-05-02 Prosj.nr. : 5010865	Dok.nr : NH-01663933 Sider/Vedl. : 5 Ref. : HLO:(VN) Oppdrag nr. :
Kopi: Matias Nissen-Meyer	Emneord: SJØVANN; ALUMINIUM; KORROSJON	
	Verifisert:	Godkjent prosjektansvarlig:

I denne rapporten er det gitt sakkyndige uttalelser angående et hull i babord bakkdekk av aluminium på fiskebåten "Western" som sank utenfor Nordland i 1981. Uttalelsene er basert på tilgjengelige undervannsfilmene av vraket og generell kunnskap om korrosjon av aluminium.

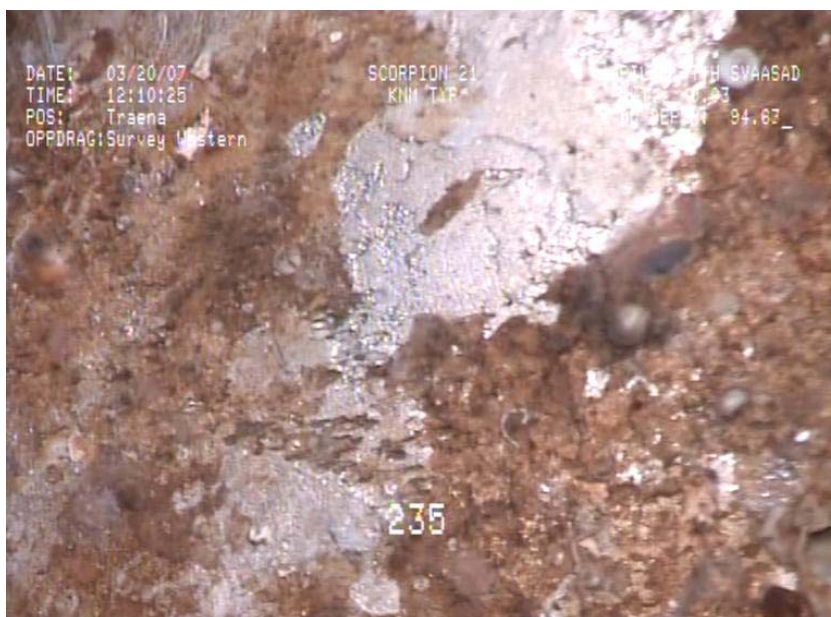
Det kan med stor grad av sikkerhet fastslås at babord bakkdekk har vært utsatt for korrosjon. Dette kan sees av videofilmene fra 20.03.2007 hvor både kantene av bakkdekket og deler av flata med bart metall (utenfor området med hull) har synlige korrosjonsangrep. Som vist i figur 1 er angrepene på overflata forholdsvis grunne. Dybden på angrepene er ut fra bildene vanskelig å anslå, men er i størrelsesområdet 0,5 til 1 mm. Hvor stor andel av flaten som er korrodert i overflaten er vanskelig å anslå da størstedelen av flaten er dekt med belegg fra biologisk aktivitet. Korrosjonsangrepene fra kantene av bakkdekket er betydelige, flere cm innover i materialet. Disse angrepene skyldes mest sannsynlig en *tildekningskorrosjon* på grunn av at materialet har vært begrodd. På valsede plater av aluminium er det forventet at angrep er større fra kanter enn på bare flater.

Figur 1. Korrosjon på bart område på babord bakkdekk.

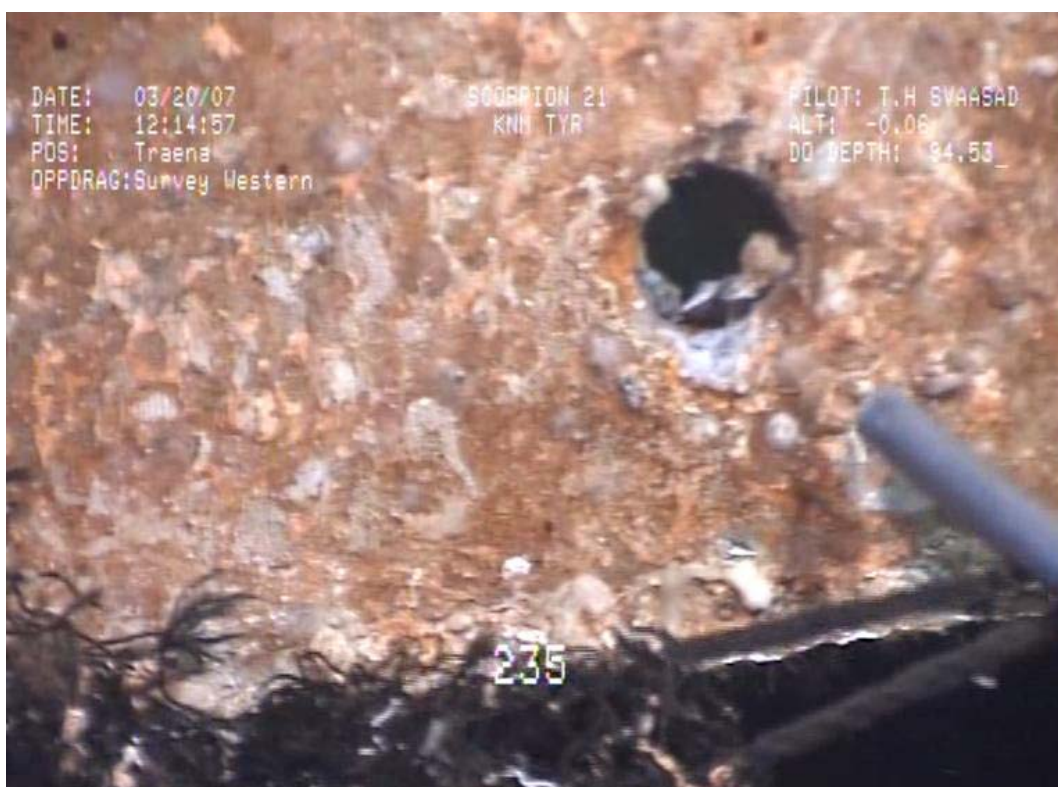
Det kan ikke konkluderes ut fra tilgjengelige bilder og film om det har vært korrosjon i kanten på hullet på babord bakkdekk. Det kan sees at faststoff blir fjernet fra hullkanten med en stang i videoen av 20.03.2007. Ut fra bildene kan det ikke fastslås om faststoffet er biologisk belegg (rur el.l), korrosjonsprodukter, metall eller annet. Det metalliske utseende på noen av flakene som løsnet (figur 2) kan likevel tyde på at materialet her har vært utsatt for noe korrosjon. Dette sammen med angrepene observert fra kantene av bakkdekket kan indikere at materialet er blitt utsatt for *sjiktkorrosjon*, en mekanisme som kan oppstå på plater av AlCu- og AlZn-legeringer og enkelte AlMgSi-legeringer i sjøvann. Sjøvannsbestandig aluminium (AlMg-legeringer) er ikke utsatt for denne korrosjonsformen. Ut fra det relativt glatte utseendet (lite ru) av kanten av hullet etter skrapingen med stangen (figur 2), er hullkanten sannsynligvis forholdsvis lite korrodert.

Figur 2. Hull i babord bakkdekk etter skraping med rør.

Det er ikke sannsynlig at hullet i babord bakkdekk skyldes gjennomhulling på grunn av korrosjon mens båten har ligget på sjøbunnen. Dermed må hullet ha vært tilstede da båten sank i 1981. Dette kan forklares med at den bare overflaten på materialet generelt er lite korrodert. Videre kan man fra bildene fra 1981 se at det er et hull i bakkdekket på samme lokasjon rett etter at båten sank. Det kan legges til at høy korrosjon av aluminium lokalisert til store sirkulære områder som dette hullet kun kan oppstå ved neddykking i sjøvann hvis materiale av et mer edelt materiale (for eksempel kobber) er lokalisert i midten av angrepet. Et slikt angrep (*galvanisk korrosjon*) ville da hatt betydelig mer metalltap og hatt en ujevn overflate rundt hullet. Ut disse betraktningene, at hullkanten ser relativt lite korrodert ut og at hullet ser sirkulært ut etter skrapingen, er det rimelig å anta at hullet har omtrent den samme eller kun marginalt større diameter nå i forhold til da båten sank.
