Kvikkleireskredet i Sørum

Hva skjedde, hvordan kunne det skje, hva har vi lært?

Nettverkssamling for kommunal og regional planlegging, 04.12.2019

Ketil Matvik Foldal, Sørum Kommune

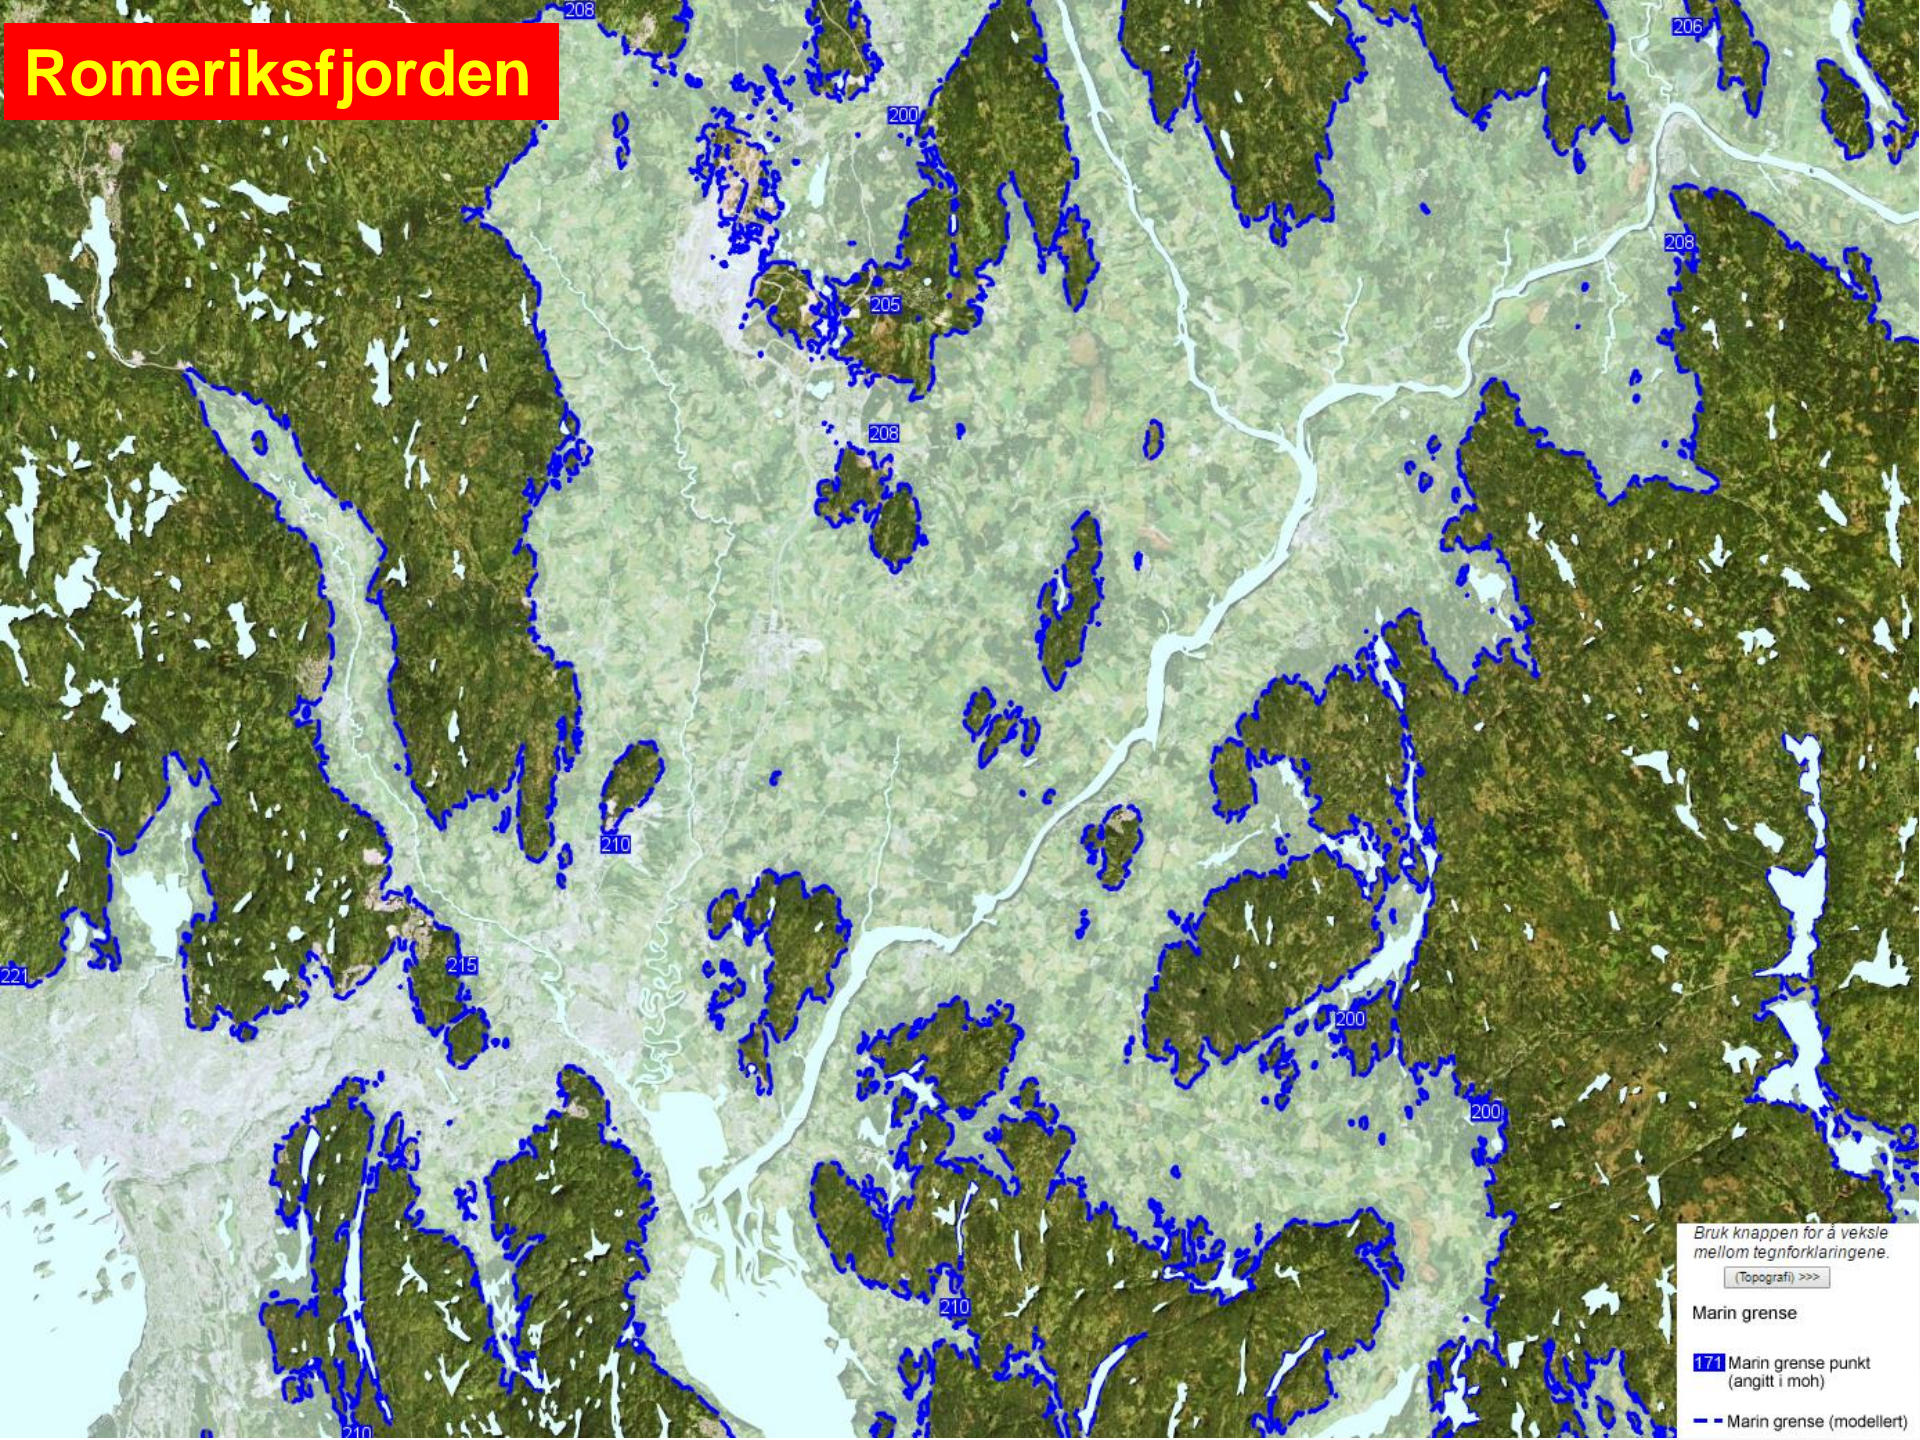
Romeriksfjorden

- Marin grense
- 171** Marin grense punkt (angitt i moh)
- Marin grense (modellert)

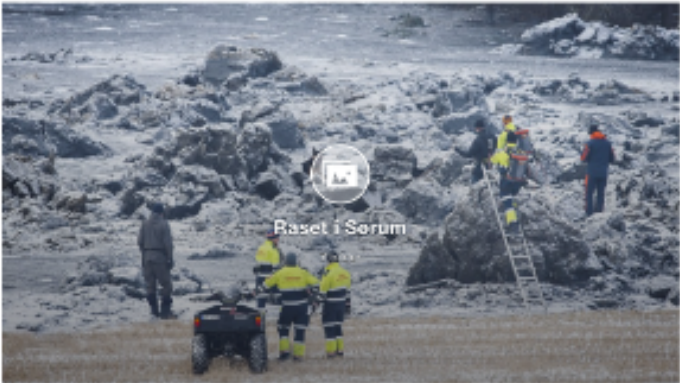
Raset gikk midt i jorde som var under utvidelse

Sorum kommune hadde godkjent at gården hvor raset gikk skulle utvides. «Utenfor fareområde for kvikkleireskred», skriver kommunen i sin vurdering. Samtidig har det vært mye annen aktivitet i området med velbygging og massedeponi.

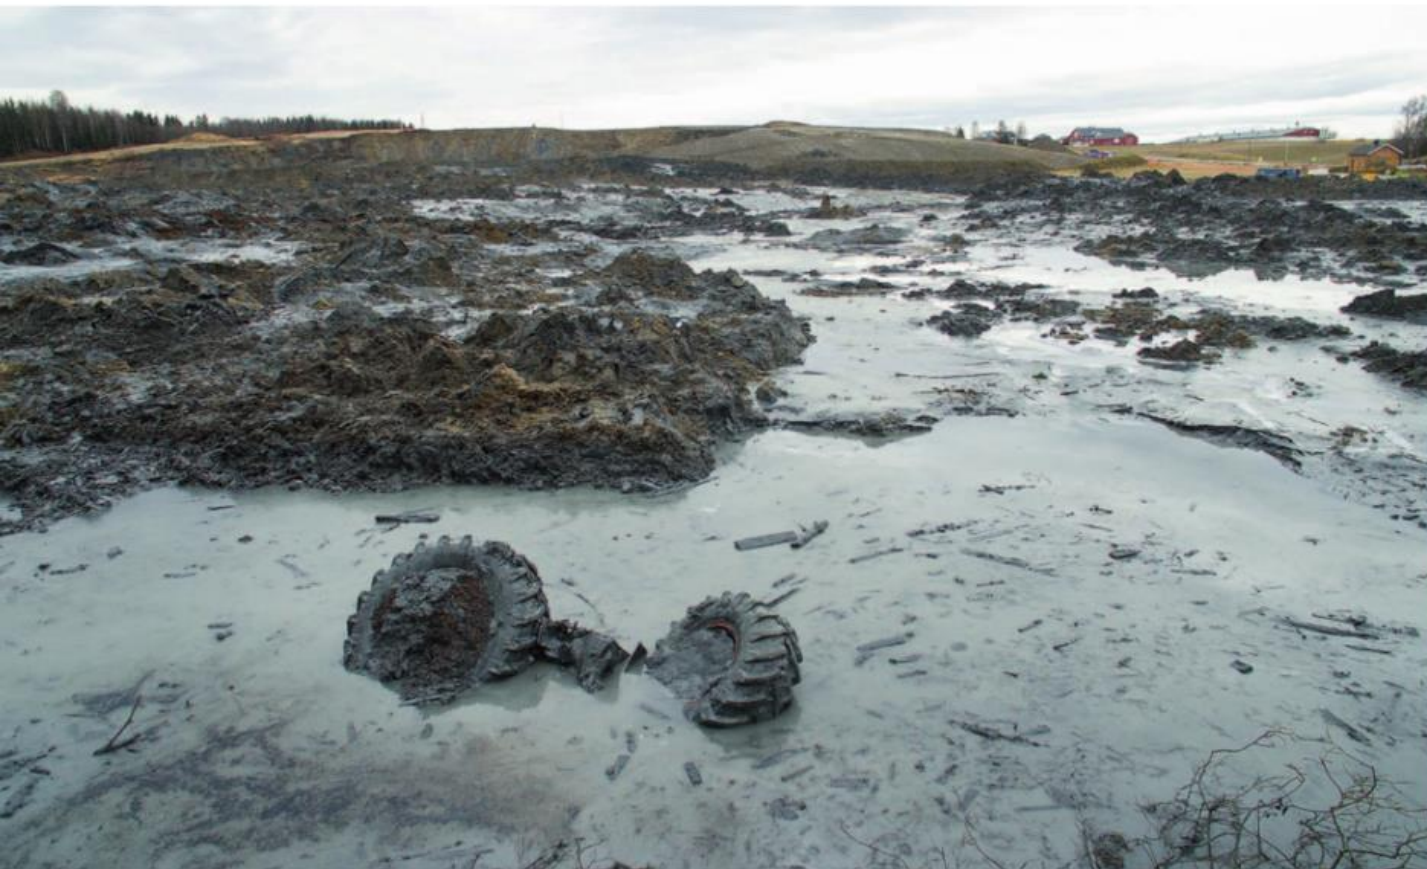
Ulovlig utfylling kan ha utløst raset

Omfattende utfylling av eksterne jordmasser på kollen der raset gikk kan ha vært en utløsende årsak til leirraset på Sørum i Akershus i fjor. Hverken grunneier eller faglig ansvarlige Norsk Gjenvinning hadde tillatelse til å ta imot ekstern masse her. Men det kan ha vært god butikk.

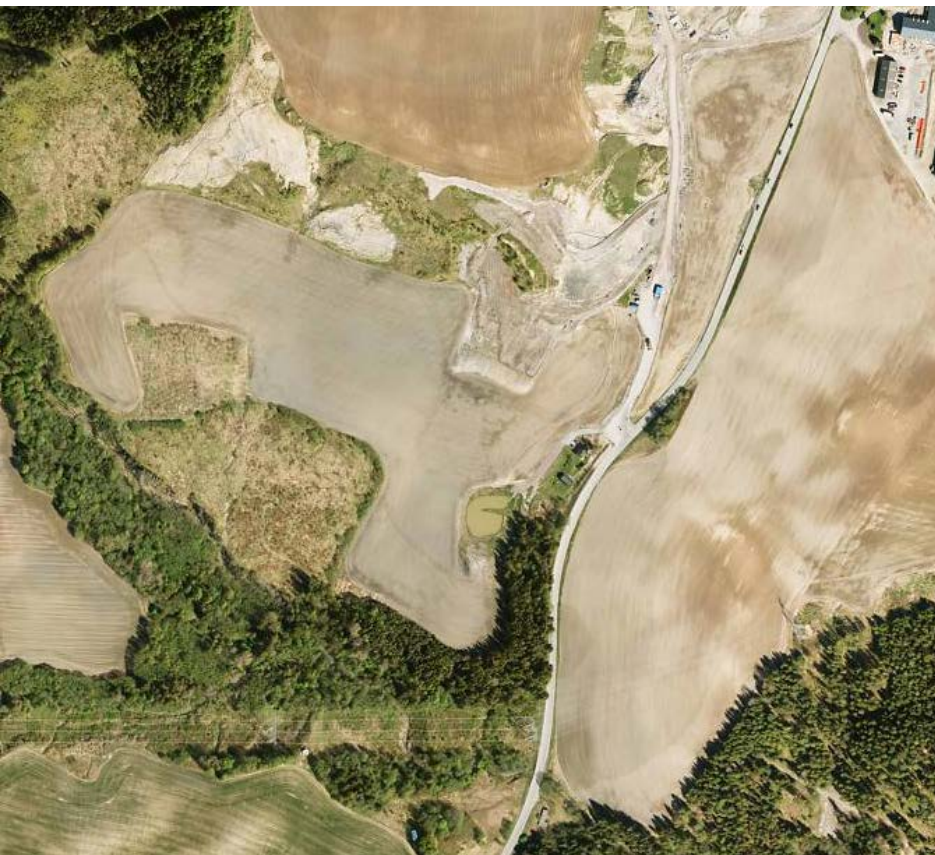
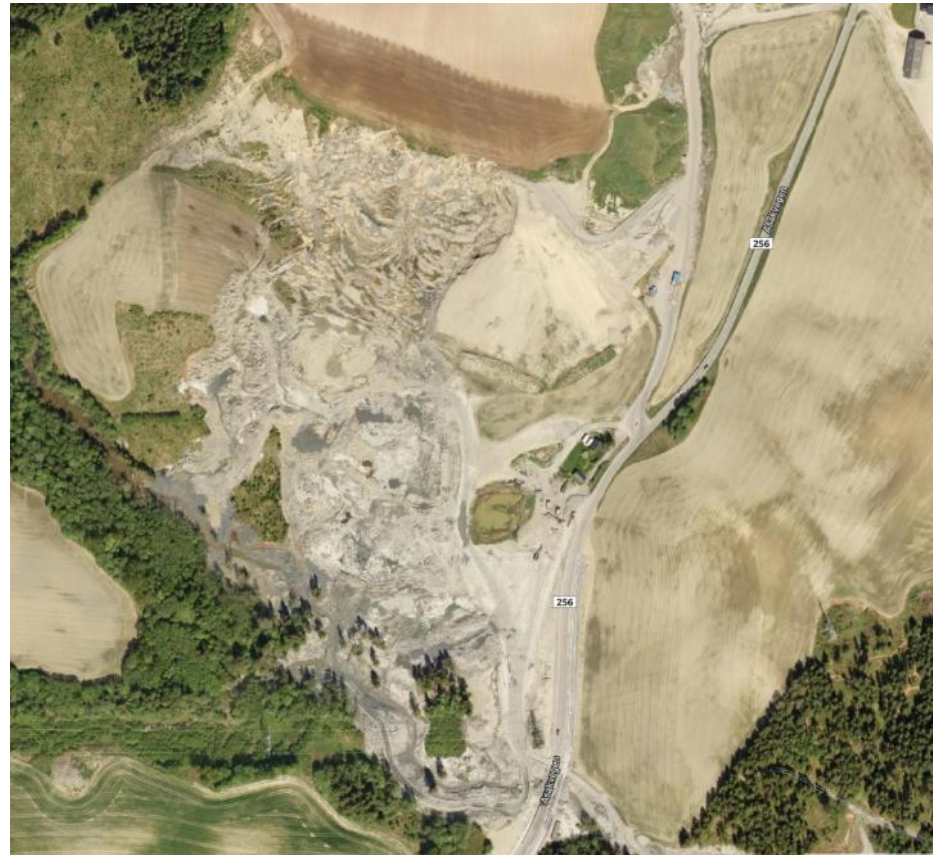
Før og nå

Satellittbilder viser at aktiviteten med bakkeplaneringen tiltok i ukene før skredet ble utløst, og kort tid før skredet omfattet mesteparten av løsneområdet for skredet.

Basert på analysene og gjennomgang av tilgjengelig materiale konkluderes det med at bakkeplaneringen er den direkte årsaken til skredet.

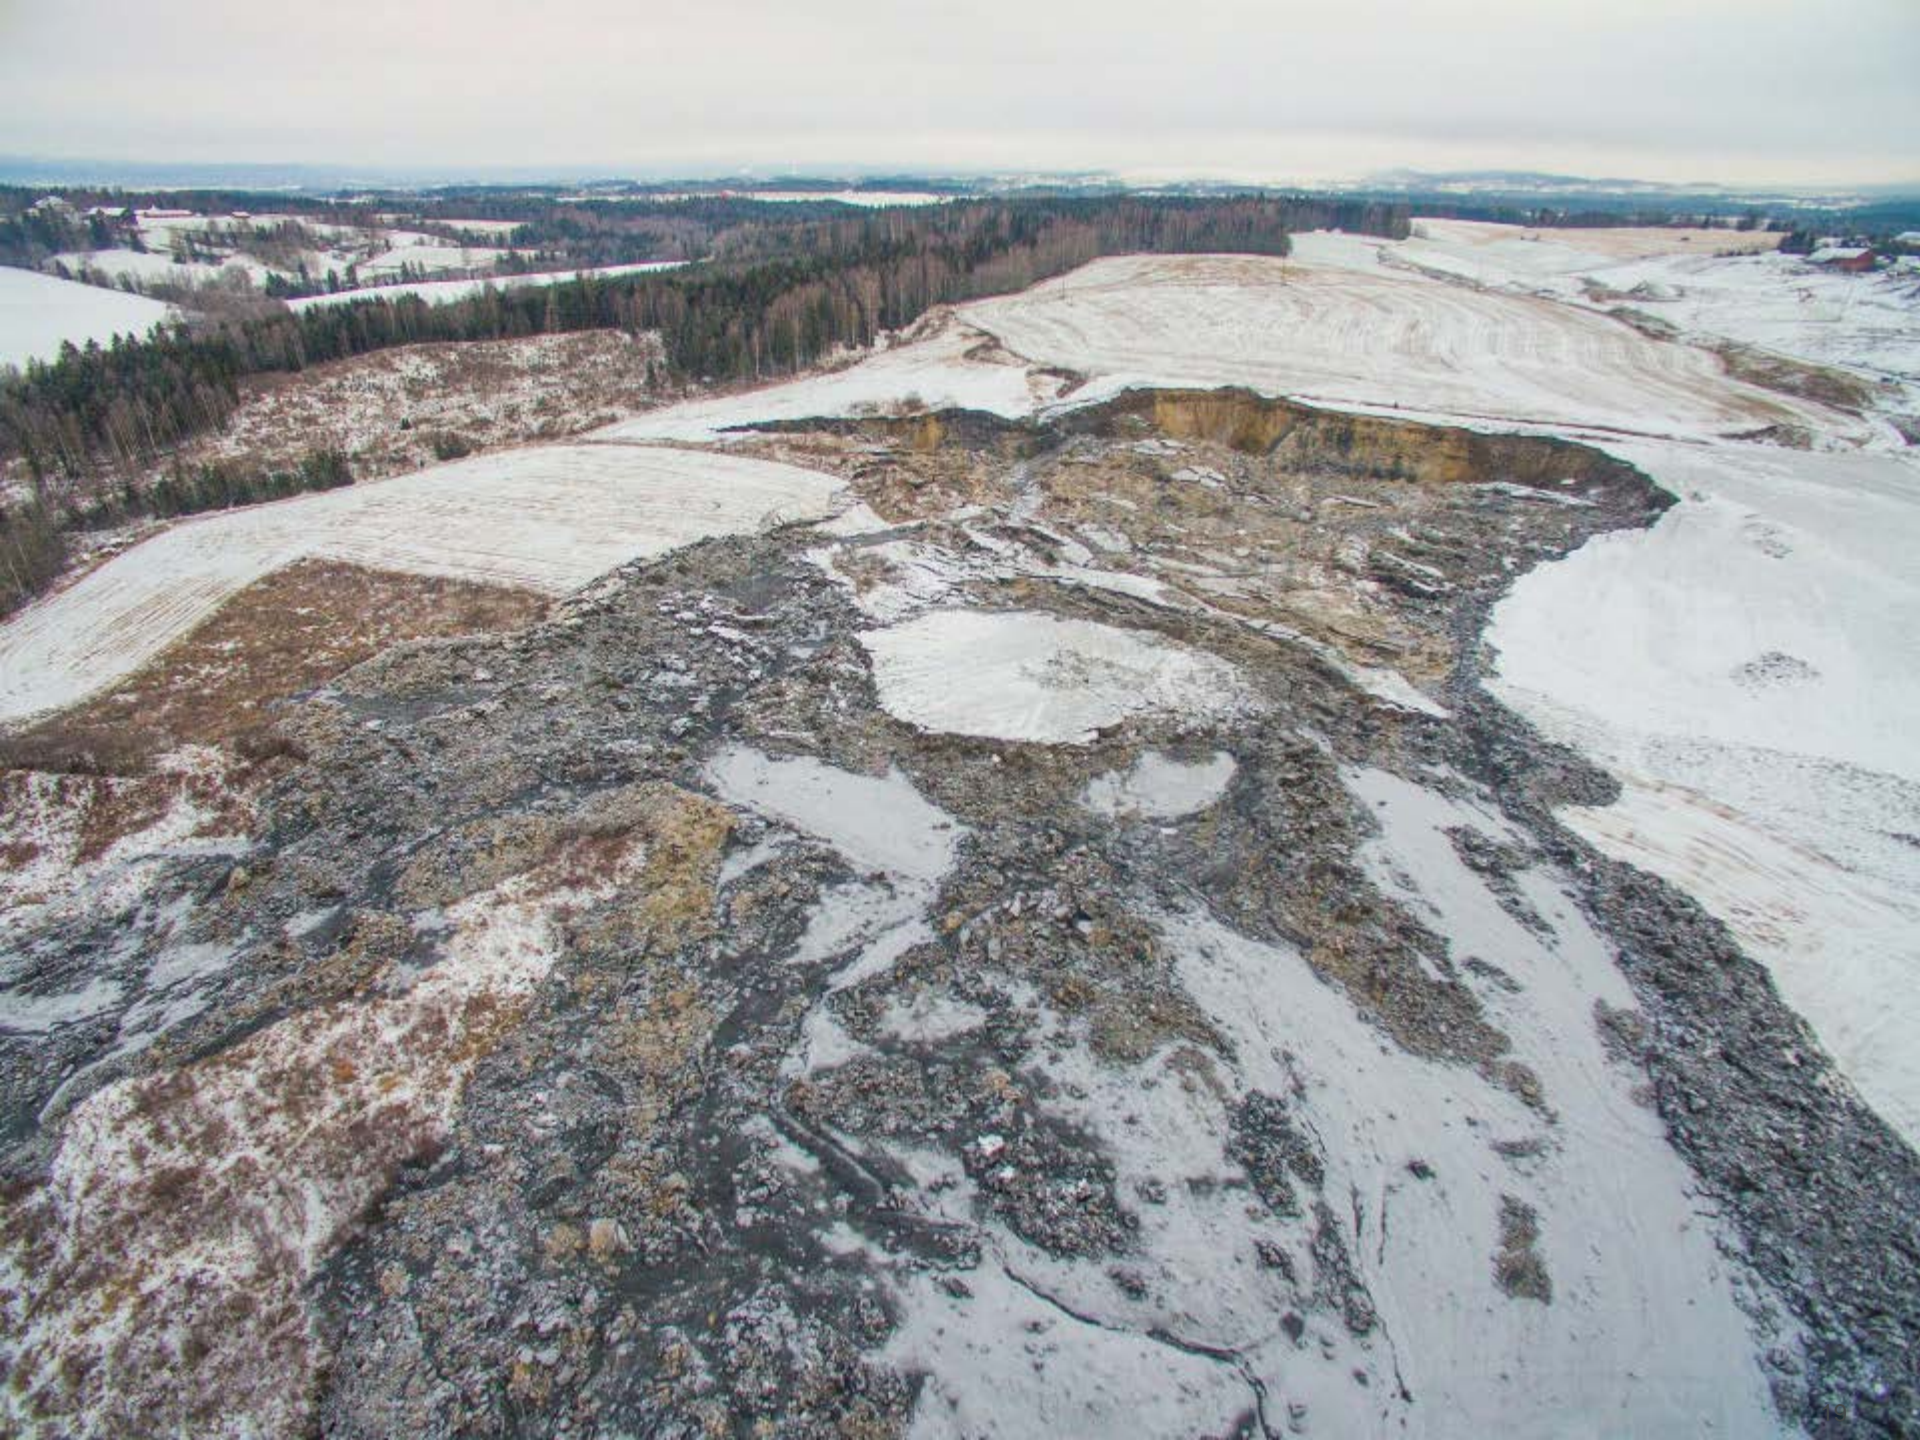
Bakkeplaneringen var godkjent av Sorum kommune, og det var gitt unntak fra søknadsplikten iht. Plan- og bygningsloven. Kommunen påpekte høydebegrensning på 3 m maksimalt avvik fra tidligere terreng i sin tillatelse. Dette ser imidlertid ikke ut til å ha ført til endring i oppfyllingsplanene, som har vært gjennomført med oppfylling på inntil 5 m, som vist i søknaden. Planeringen er i hovedsak utført ved at masser er tilført området.

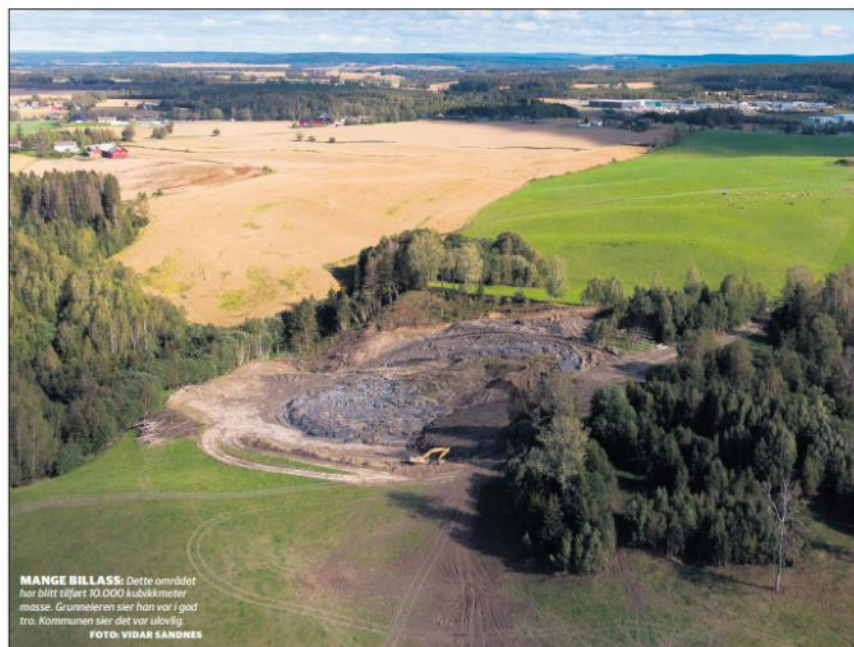
MANGE BILLASS: Dette området har blitt tilført 10.000 kubikkmeter masse. Grunneieren sier han var i god tro. Kommunen sier det var ulovlig.
