Norges offentlige utredninger 2008:19

Fiskefartøyet “Western”s forlis 6. februar 1981

Rapport fra undersøkelseskommissjonen oppnevnt av Justis- og
politidepartementet 8. mai 2006.
Avgitt 17. november 2008.

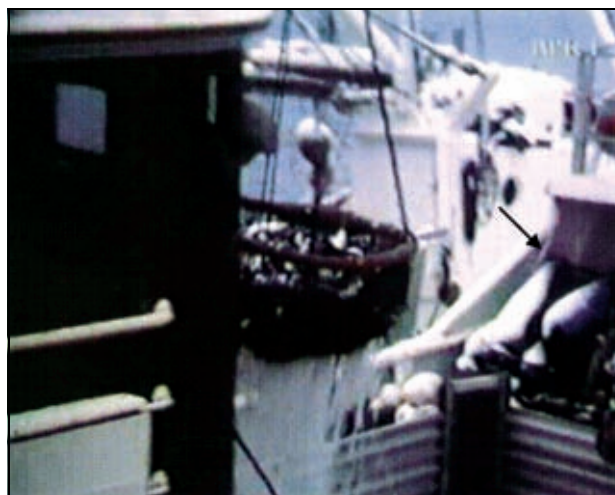
Figur 6.16 og 6.17 viser fotografier av bakkdekket på babord side sommeren 1980. Til tross for manglende skarphet er det mulig å registrere at dreneringsrøret fra bakkdekket går nokså vertikalt ned langs siden og ender ut i siden over rekken.

Figur 6.16 Fotografi av bakkdekk – babord side.

Figur 6.17 Fotografi av bakkdekk – babord side.

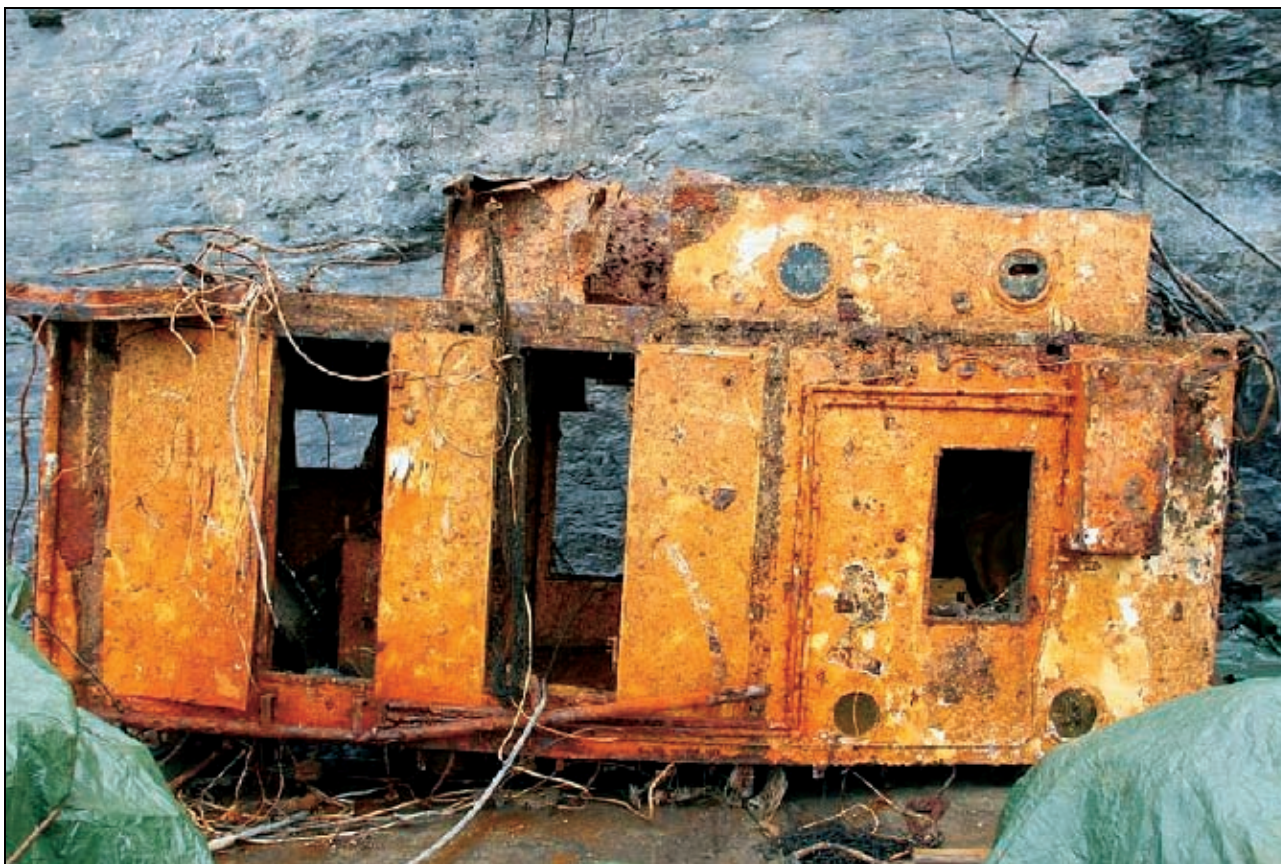
Figur 6.44 Casingen. Babord side. Fra venstre mot høyre ses byssa, gangen og kapteinslugaren.

I byssa stod det bl.a. en brennelsdrevet ovn. Over ovnen hang det en fiskehanske i gummi. Den andre hansken lå på gulvet. Begge hanskene var intakte og uten skader. På benken ved ovnen stod det bl.a. en plastpose inneholdende bøtesaker for garn. Lyspærer og det elektriske anlegget i taket var uten synlige skader, og glass på lamper og lyspærer fortsatt intakte. På den ene veggen var det en vannkran i bl.a. plastmateriale. Ved siden av kranen stod det en plastflaske som var surret fast i noen rør med tau. Restene av kjøkkenbenken med en benkeplate i huntonitt, lå på gulvet sammen med bl.a. intakte tallerkener, krus og plast termoser, samt en fillerye i plast. Verken vannkranen, plastflaska eller de andre gjenstandene i byssa har vært utsatt for brann eller eksplosjon.

I kapteinslugaren var lyspærer og det elektriske anlegget uten synlige skader. Glass på lyspærer og lamper var fortsatt intakte, og foran køyene hang fortsatt gardinene. På gulvet lå
