Norges offentlige utredninger 2008:19

Fiskefartøyet “Western”s forlis 6. februar 1981

Rapport fra undersøkelseskommissjonen oppnevnt av Justis- og
politidepartementet 8. mai 2006.
Avgitt 17. november 2008.

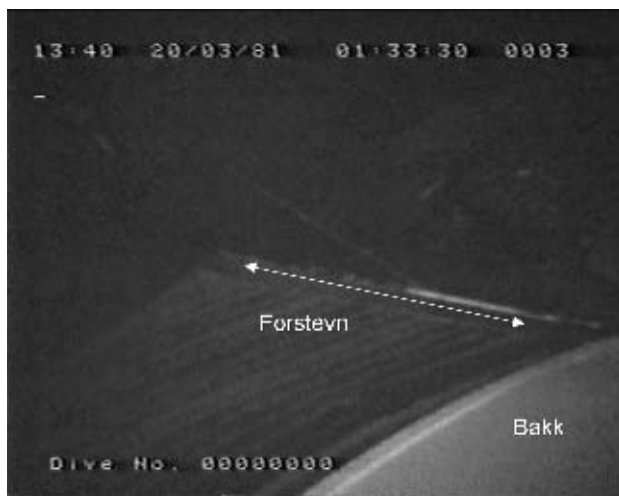
Figur 6.3 Babord baug sett ovenfra.

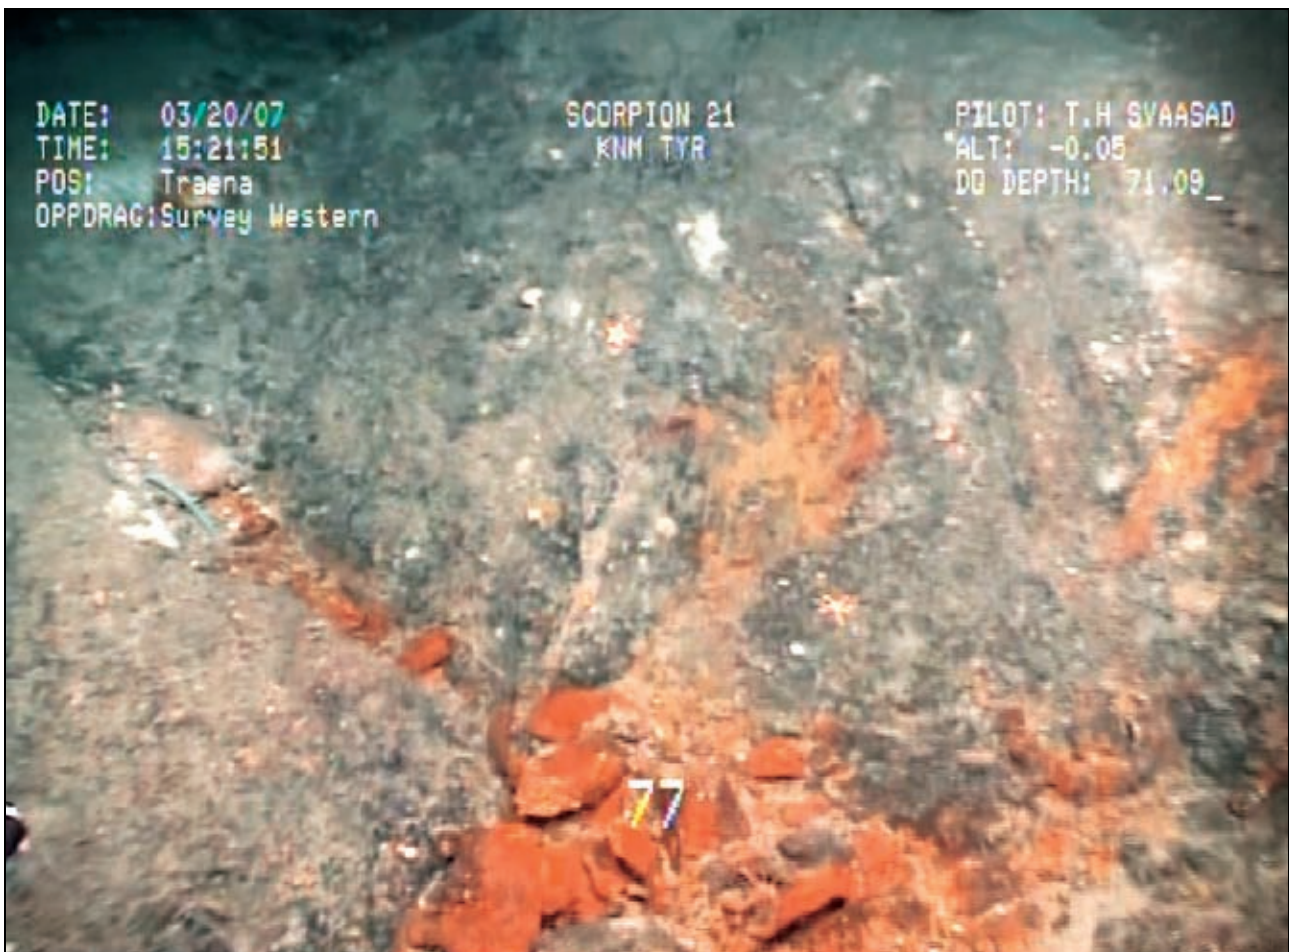
Figur 6.5 Bergknatter i området ved baugens sannsynlige posisjon ved filmingen 20. mars 1981.

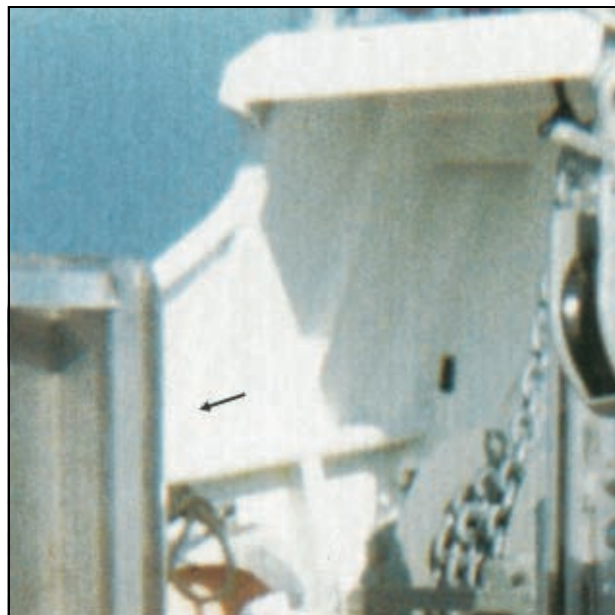
Figur 6.16 og 6.17 viser fotografier av bakkdekket på babord side sommeren 1980. Til tross for manglende skarphet er det mulig å registrere at dreneringsrøret fra bakkdekket går nokså vertikalt ned langs siden og ender ut i siden over rekken.

Figur 6.16 Fotografi av bakkdekk – babord side.

Figur 6.17 Fotografi av bakkdekk – babord side.

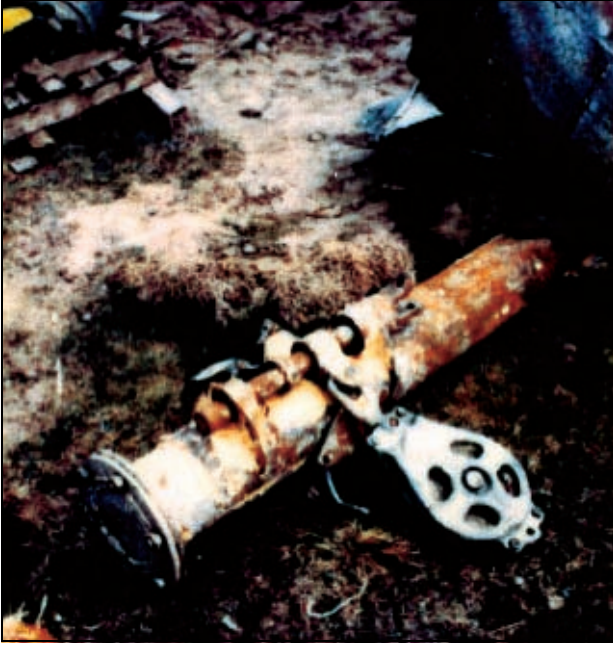
Figur 6.21 Den nederste del av masten.

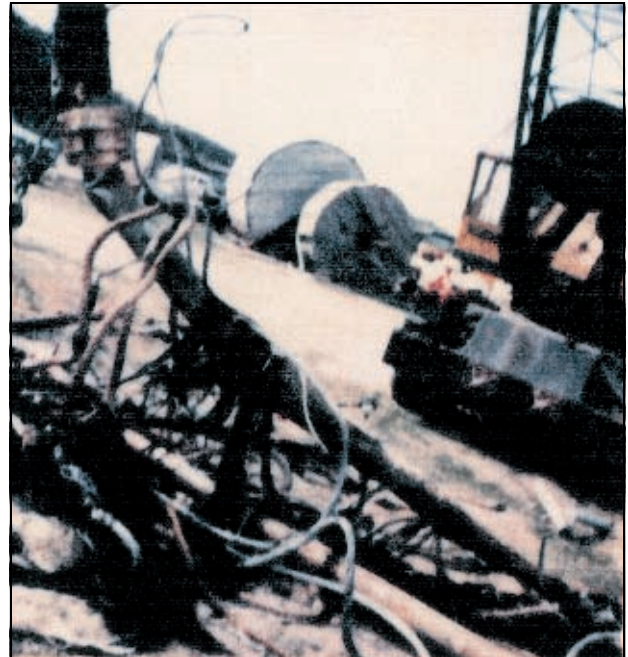
Figur 6.23 Øverste del av masten.

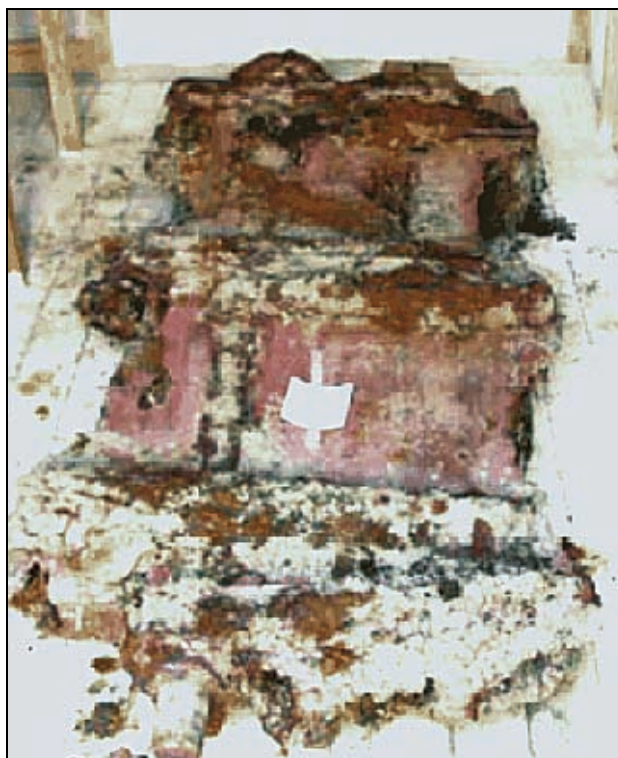
Roret ble funnet liggende flatt, delvis nedgravd i sjøbunnen og relativt intakt, ca. 50 meter vest fra hovedvraket. Roret, som var av tre, ble hevet. Det hevede roret er vist på figur 6.40.

Figur 6.40 Roret – fotografert etter heving juni 2006.

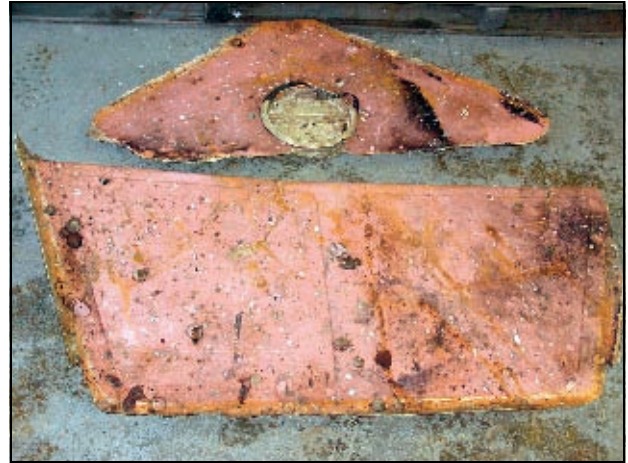
Figur 6.42 To stk. glassfiberarmerte plastplater.

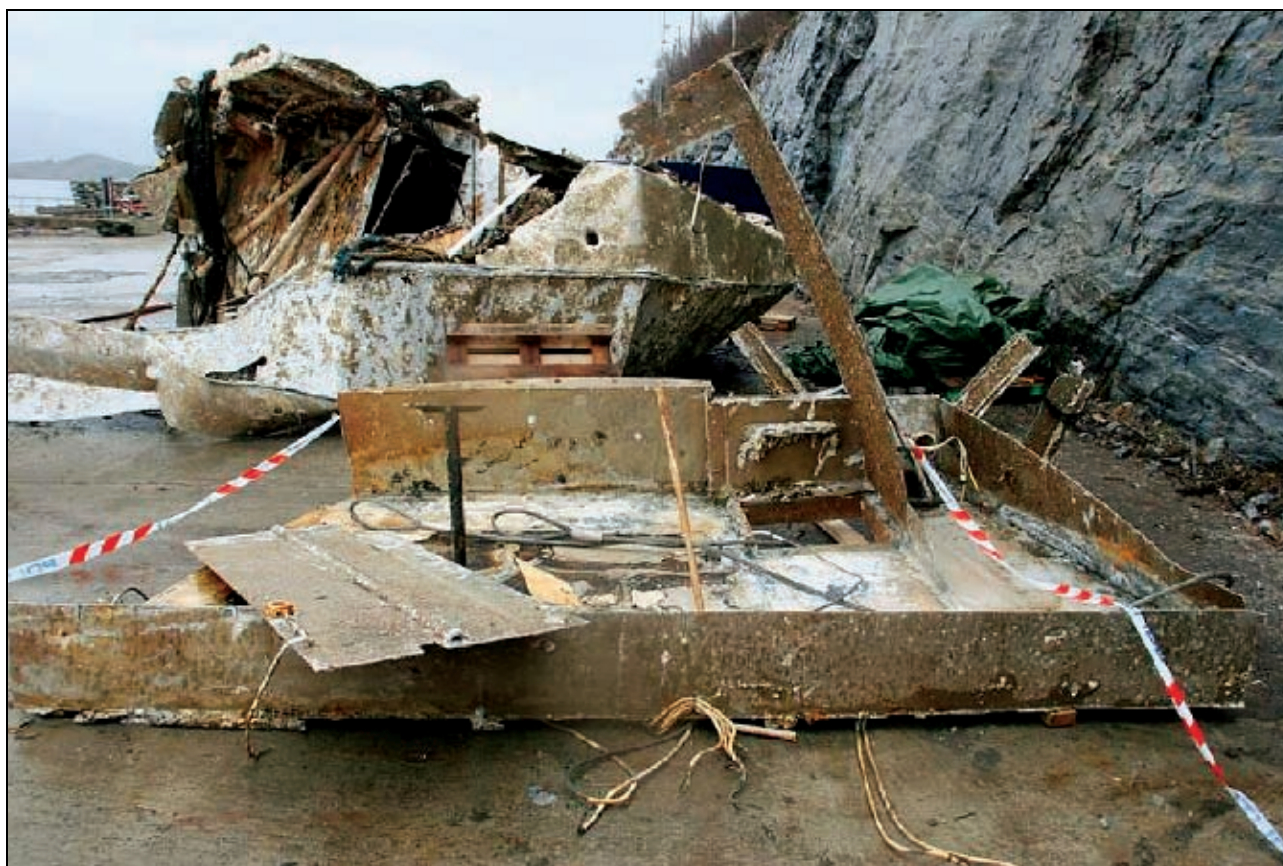
Figur 6.43 Dekket med luka og trålbakken (i bakgrunnen).

Motoren, trålbakken og dekket med luka ble dokumentert ved foto. Ingen av delene hadde skader som var forenlige med at de hadde vært utsatt for brann eller eksplosjon. (...)

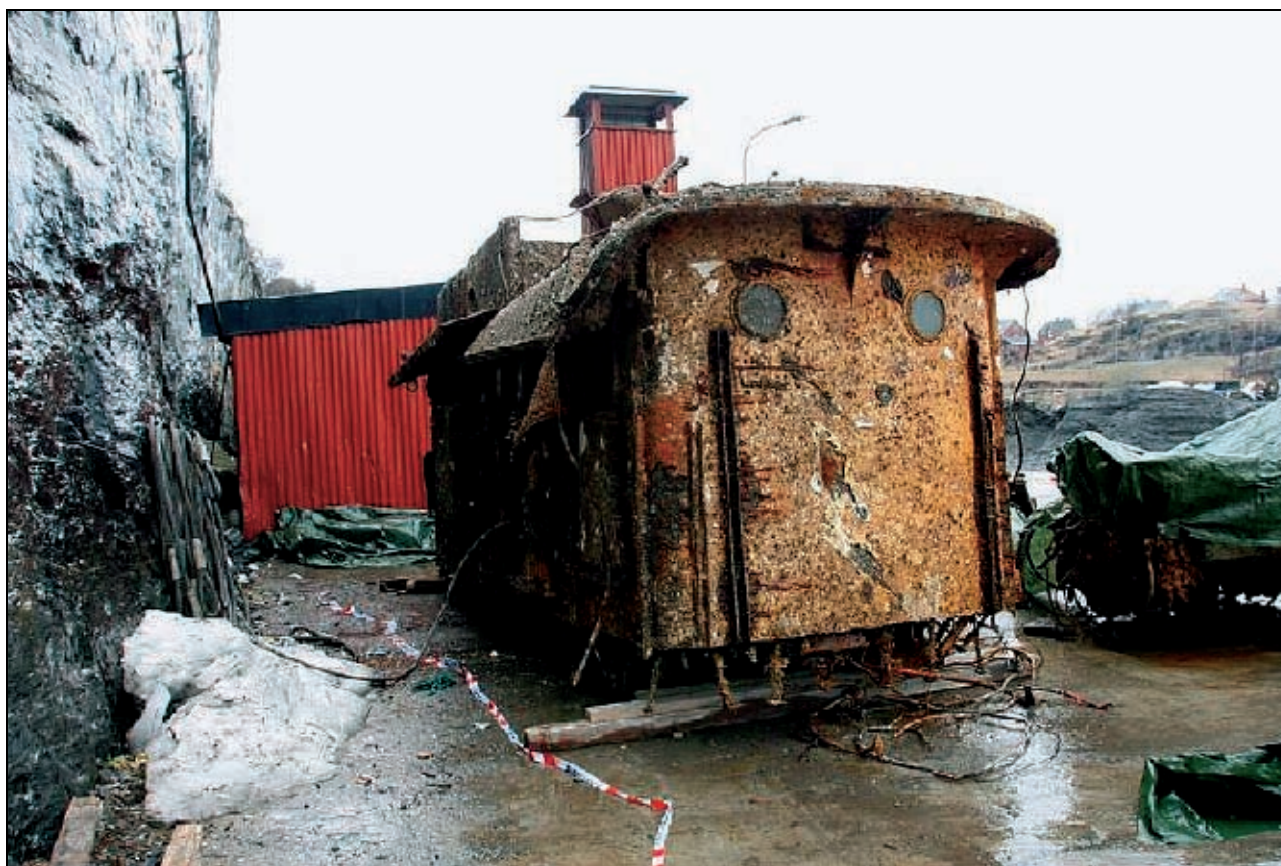
Figur 6.45 Casingens fremre og styrbord side.
